AUTO No. **0657** DE 2014
(09 DE JULIO)

"POR LA CUAL SE ORDENA LA APERTURA DE UNA INVESTIGACIÓN AMBIENTAL Y SE DICTAN OTRAS DISPOSICIONES"

"Se realizó visita de inspección ocular al PROYECTO DE VIVIENDA URBANIZACIÓN VILLA HERMOSA, construido por VALORCON S.A., en el MUNICIPIO DE FONSECA, Departamento de La Guajira. Al sitio se accedió por la salida Suroriental del casco urbano, hacia el Corregimiento de Conejo (Carrera 12), por donde se avanzó hasta la Calle 31, donde se desvió hacia el occidente, hasta llegar al predio donde se construyó el Proyecto de Vivienda (Coord. Geog. Ref. 72°50'25.97"O 10°52'46.41"N)¹.

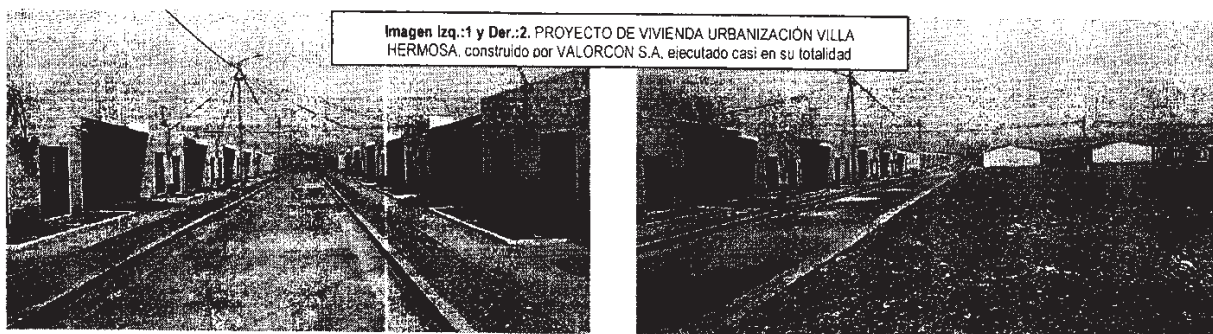
- Se confirma la ejecución del proyecto de vivienda, casi en su totalidad. El adelanto de las viviendas y el componente de urbanismo y redes de servicio es evidente. Según lo observado y las indicaciones del personal de obra, hay 718 viviendas en proceso de entrega. **Imagen 1 y 2**

Imagen Izq.:1 y Der.:2. PROYECTO DE VIVIENDA URBANIZACIÓN VILLA HERMOSA, construido por VALORCON S.A. ejecutado casi en su totalidad

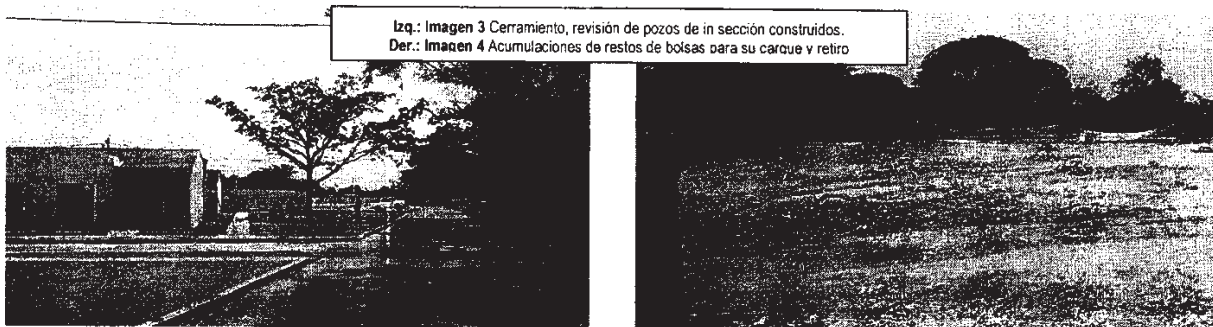
- La obra se encontró aislada con cerramiento de parales de madera y láminas de zinc, alternado con mallas de polietileno. En el momento de la visita se adelantaban labores finales de acabado y detalles en el interior de algunas las viviendas, construcción de casetas en pozos de agua subterránea, revisión de pozos de inspección y limpieza general. Se observó maquinaria y equipo inactivo. **Imagen 3**

- En un área ubicada al costado sur del Proyecto (Coord. Geog. Ref. 72°50'25.97"O 10°52'46.41"N)², se observaron acumulaciones (15 pilas de cerca de 1m³) de restos de bolsas de cemento. Las pequeñas acumulaciones estaban dispuestas para el proceso de carga en volquetas para su retiro y final disposición en el relleno sanitario regional, según se indicó. **Imagen 4, 5 y 6**

**Izq.: Imagen 3 Cerramiento, revisión de pozos de in sección construidos.
Der.: Imagen 4 Acumulaciones de restos de bolsas para su carque y retiro**

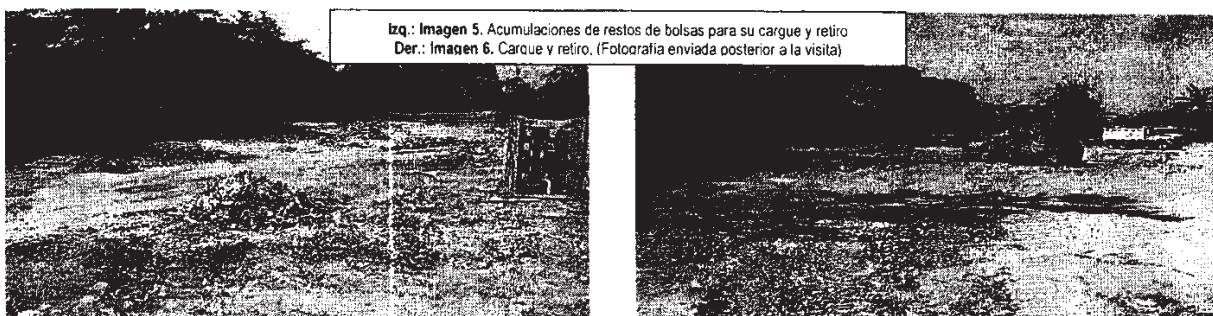
**Izq.: Imagen 5. Acumulaciones de restos de bolsas para su carque y retiro
Der.: Imagen 6. Carque y retiro. (Fotografía enviada posterior a la visita)**

2. Es presumible que, por el adelanto de las obras, en el momento de la visita fuese mínima la cantidad de residuos generada. Se evidenció que en el desarrollo de actividades de limpieza general se tenían apilados remanentes de bolsas de cemento en un sector del predio, ubicado en el costado sur (Coord. Geog. Ref. 72°50'25.97"O 10°52'46.41"N). Por el volumen de las pilas y el tipo de residuo se advierte normalidad en esta actividad. No se avistaron residuos peligrosos. Posterior al visita se hicieron llegar fotografías del cargue de estas pilas (cerca de 15m³ de bolsas), y la terminación de la limpieza.

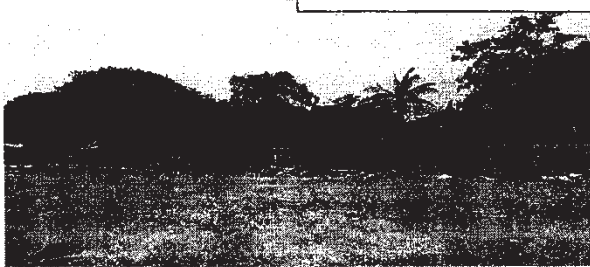
- En la misma área ubicada al costado sur del Proyecto (Coord. Geog. Ref. 72°50'29.78"O 10°52'28.69"N)³, se encontró un arreglo de mallas de polietileno con parales de madera, según se indicó, usado para controlar las emisiones de una DOSIFICADORA usada en la fabricación de los concretos en la ejecución de las obras; En el sitio no se halló la dosificadora ni el camión mezclador, porque las obras que implicaban fabricación de hormigón habían finalizado. **Imagen 7.**

Izq.: Imagen 7. Mallas de polietileno con parales de madera, según se indicó, usado para controlar las emisiones
Der.: Imagen 8. Vivienda y árboles, costado Sur del Proyecto.

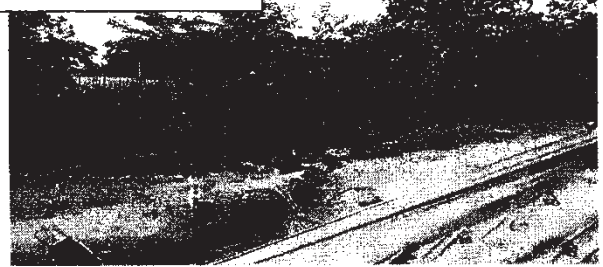
- En los alrededores se halló una vivienda y árboles, y en la margen occidental del proyecto se encontró una plantación de yuca, en condiciones normales a la vista. **Imagen 8 y 9.**

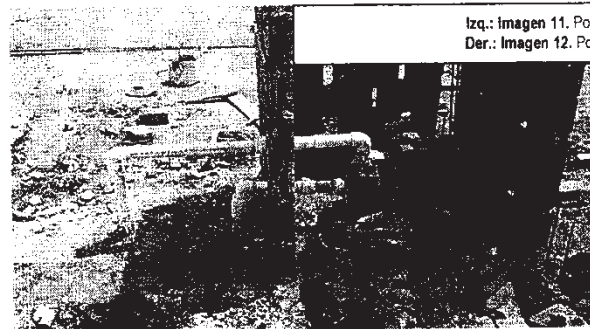
- En el sitio se avistaron tres (3) plataformas (cabezas) correspondientes a pozos perforados (Coord. Geog. Ref. 1- 72°50'28.55"O 10°52'30.99"N; 2- 72°50'30.29"O 10°52'30.79"N; 3- 72°50'28.55"O 10°52'30.99"N); todas con tubería de PVC (2") adosadas a una bomba de superficie. En el momento de la visita, las bombas se encontraron inactivas y había obreros realizando levante de mampostería en bloque de mortero, configurando una caseta de bombeo. **Imagen 10, 11, y 12.**

Izq.: Imagen 11. Pozo y Bomba No. 2
Der.: Imagen 12. Pozo y bomba No. 3

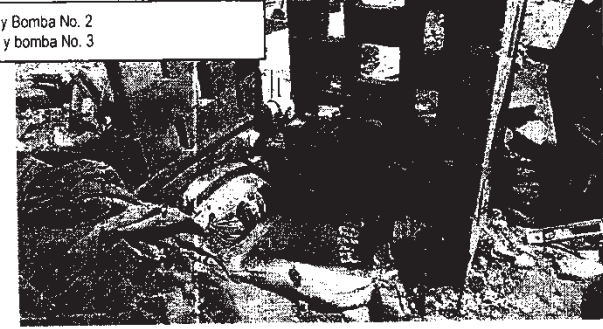
- Sin embargo, una de las bombas (número 3) se halló conectada a una manguera de polietileno que estaba húmeda y con remanentes de agua en su interior; la manguera estaba dirigida a un tanque metálico de (55gal) que se encontró con agua. El personal de obra reconoció que se estaba usando agua del pozo para la fabricación de mortero. **Imagen 13 y 14**

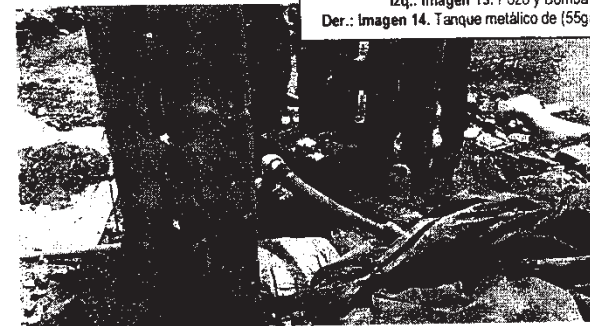
Izq.: Imagen 13. Pozo y Bomba No. 3 – Manguera de polietileno
Der.: Imagen 14. Tanque metálico de (55gal) con agua, manguera polietileno húmeda

5. Existe evidencia de uso de aguas subterráneas de los pozos encontrados en el predio (Coord. Geog. Ref. 1- 72°50'28.55"O 10°52'30.99"N; 2- 72°50'30.29"O 10°52'30.79"N; 3- 72°50'28.55"O 10°52'30.99"N). Si bien el personal de la empresa VALORCON S.A. afirma que los pozos existían en el momento de iniciar el proyecto, indicaron también que se usaron ocasionalmente; la instalación de las bombas de superficie, la tubería conectada y el uso del agua por parte de la cuadrilla que se encontró construyendo las casetas, así lo corrobora.

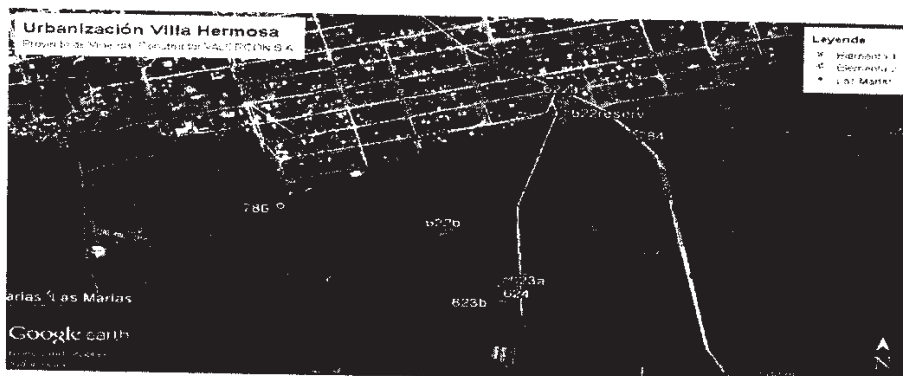
- En predio vecino a la urbanización, identificado como propiedad de ARMANDO LOPERENA, se verificó la existencia del reservorio (jagüey) usado para abastecer a la obra (Coord. Geog. Ref. 72°50'25.87"O 10°52'45.01"N)⁴, según las indicaciones de los acompañantes. El reservorio se encontró con un espejo de agua de unos 160m² (8x20m), delimitado por una pequeña borda perimetral cuya corona está entre 0.30-0.40m sobre el nivel del suelo circundante. **Imagen 15**

Izq.: Imagen 15. Reservorio (jagüey) en predio vecino a la urbanización, identificado como propiedad de ARMANDO LOPERENA

6. Las evidencias de uso de agua subterránea son corroboradas por la observada insuficiencia en la capacidad del reservorio o jagüey (Coord. Geog. Ref. 72°50'25.87"O 10°52'45.01"N) que según el personal de VALORCON S.A sirvió para atender los requerimientos de agua de la obra; además no se observa claramente que el reservorio se recargue con aguas lluvias: no existe cauce alimentador y su borda perimetral está por encima del nivel de suelo.

Como referencia se analiza que el reservorio tiene un volumen aproximado de 240m³ (160m² de espejo de agua, considerando 1.5m de profundidad); si se tiene que para producir un 1m³ de concreto es necesario 0.20m³ de agua, tenemos que el reservorio alcanzaría para 960m³ de concreto. Es presumible que la obra haya requerido más concreto, si tenemos en cuenta que dicho volumen corresponde sólo a la construcción de 19.200m² de plantilla o piso en concreto (asumiendo 5cm de espesor), área correspondiente a 349 viviendas, (48% del proyecto). El proyecto es de 718 viviendas (55m² cada una), pero además incluye la construcción de otros elementos de concreto y mortero dentro de las viviendas, y obras de urbanismo como sardineles, andenes, registros y pozos de inspección. Sólo en andenes, se estima del orden de 400m³ de concreto⁶. Todos estos componentes presumiblemente requirieron agua para la fabricación de concretos y morteros, pero también para su curado, limpiezas, pruebas hidráulicas de redes de acueducto y alcantarillado, etc. y en general para las actividades de este tipo de obras.
