AUTO No. 1005 DE 2014
(5 de Noviembre)

“POR EL CUAL SE ORDENA LA APERTURA DE UNA INVESTIGACION AMBIENTAL Y SE DICTAN OTRAS DISPOSICIONES”

LA SUBDIRECTORA DE CALIDAD AMBIENTAL

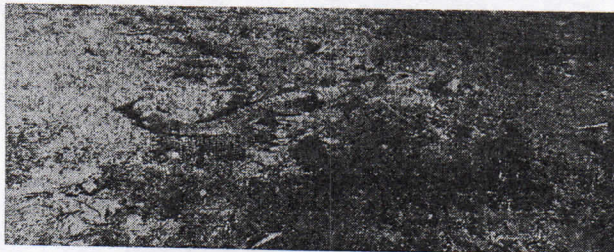
Imagen 1. Resto de una babilla dentro del pantano

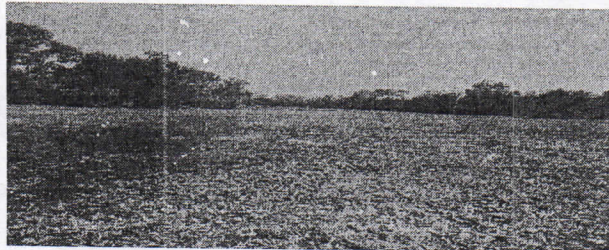
Imagen 2. Zona del pantano que se está llenando

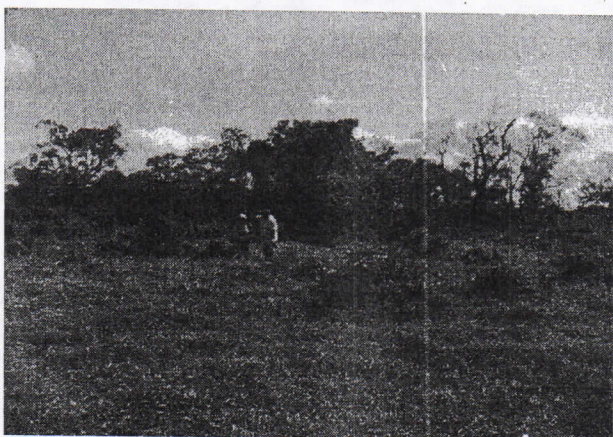
Imagen 3. Zona del pantano den desemboca en r6o

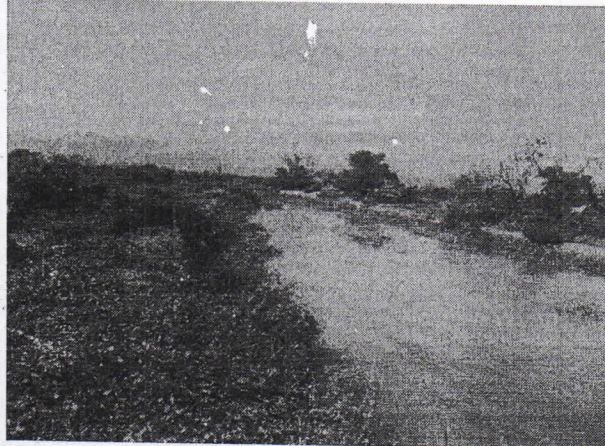
Imagen 4. Cauce del r6o dentro de la canalizaci6n

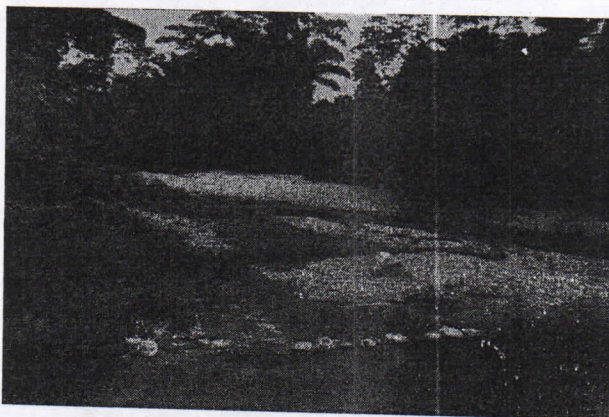
Imagen 5. Peque6o dique en bolsas de arena

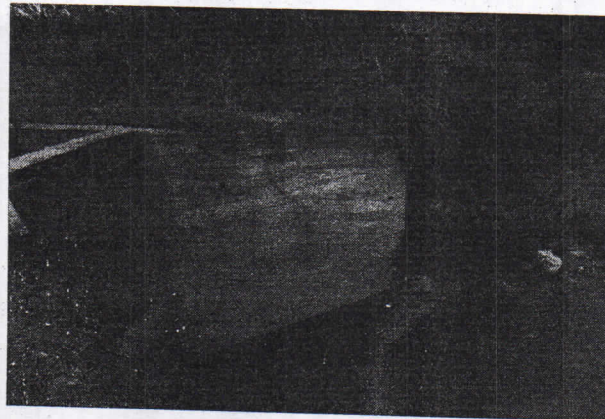
Imagen 6. Punto de captaci6n con bocatoma lateral

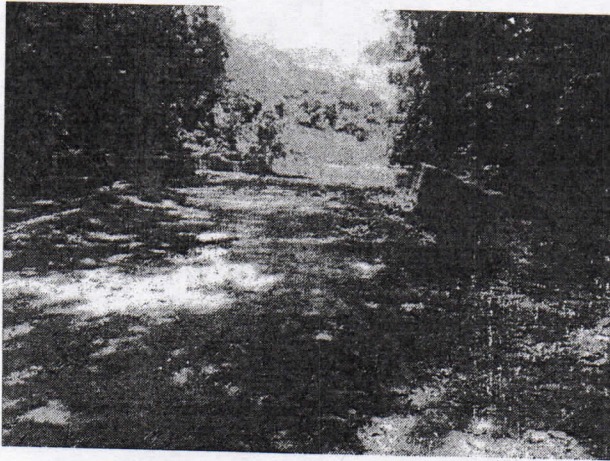
Imagen 7. Vista del canal Maluisa en la bocatoma

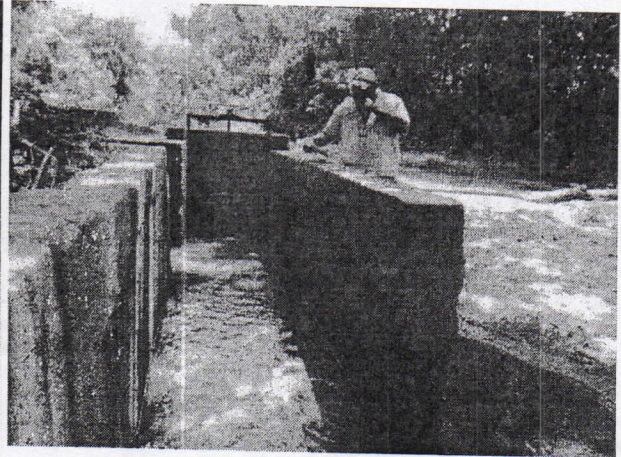
Imagen 8. Bocatoma lateral y válvulas de compuertas

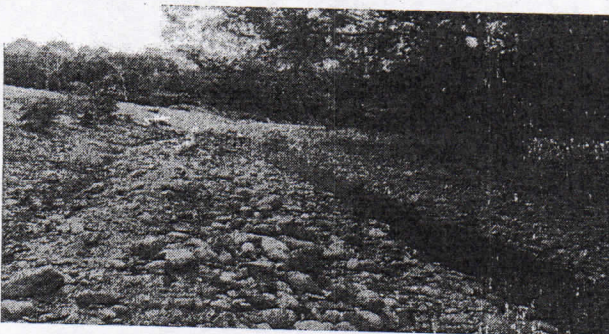
Imagen 9. Recaba para adecuación del canal

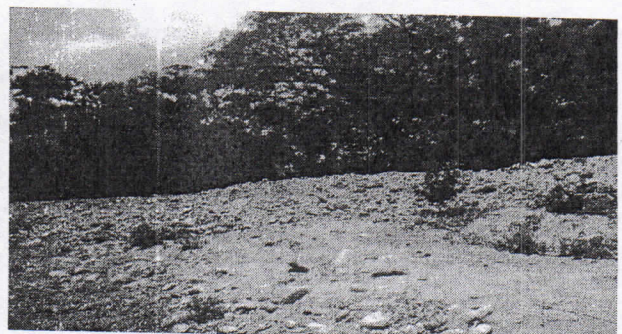
Imagen 10. Jarillón sobre el lecho del río Lagarto

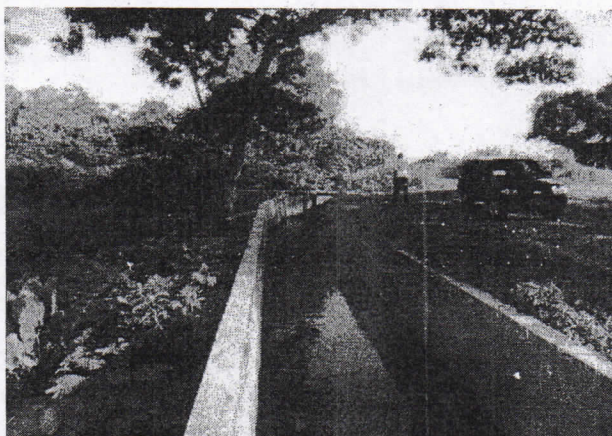
Imagen 11. Canal de entrada y válvulas de compuerta

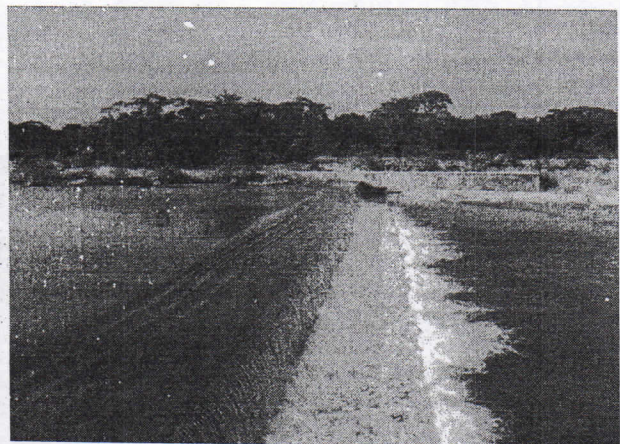
2.2.1. Bocatoma canal Robles. La bocatoma del canal robles se encuentra ubicada en la margen derecha del río Tapias en el punto de coordenadas geográficas Datum (WGS84) N 11°14'31.38"y W 73° 0'11.68", esta bocatoma cuenta con una estructura hidráulica compuesta por dique de represamiento con sus respectivos estribos, cuenta con canal de entrada con sus respectivas rejillas y válvulas de compuerta, del lado de la bocatoma el talud se encuentra estabilizado por un muro de concreto y una estructura en gaviones en un tramo que supera los 40 metros lineales, en la margen izquierda del río del lado de la bocatoma se aprecia una erosión progresiva que a futuro puede desestabilizar la estructura de captación.

Imagen 12. Margen erosionada de la bocatoma

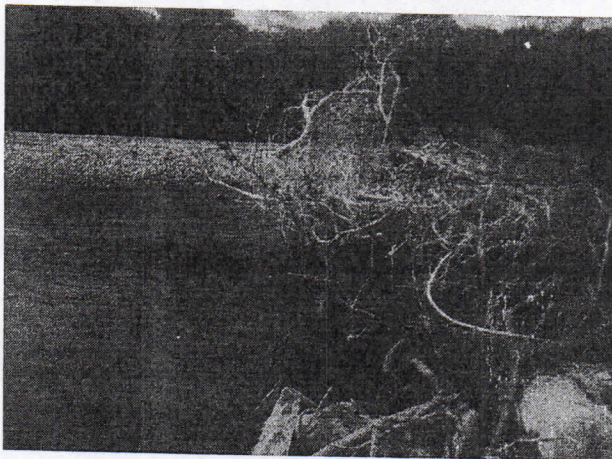
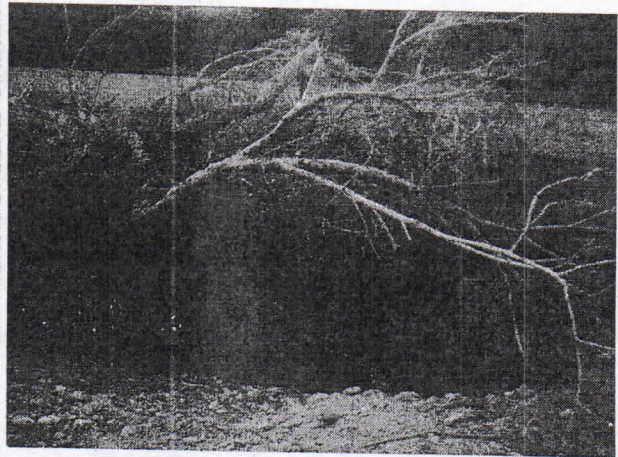
Imagen 13. Obstrucción del cauce por árbol caído

Imagen 14. Obstrucción del cauce por árbol caído

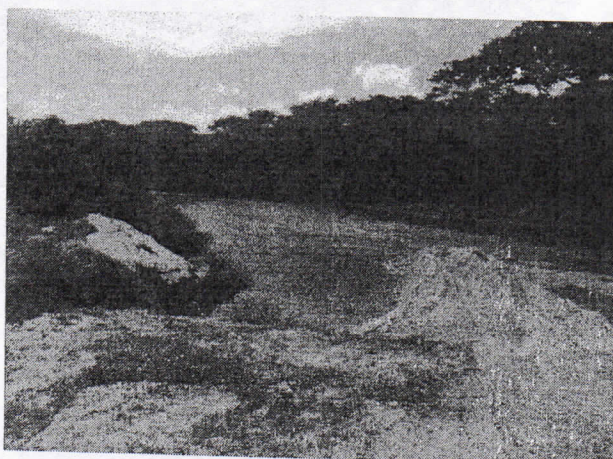
Imagen 15. Jarillón en tierra sobre el lecho

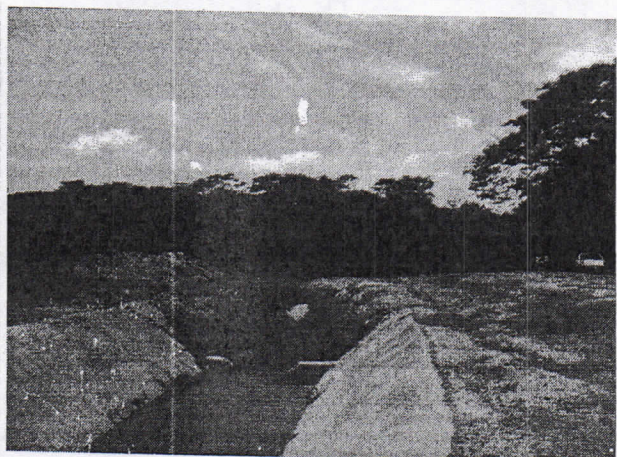
Imagen 16. Estructura de captación canal Daabom

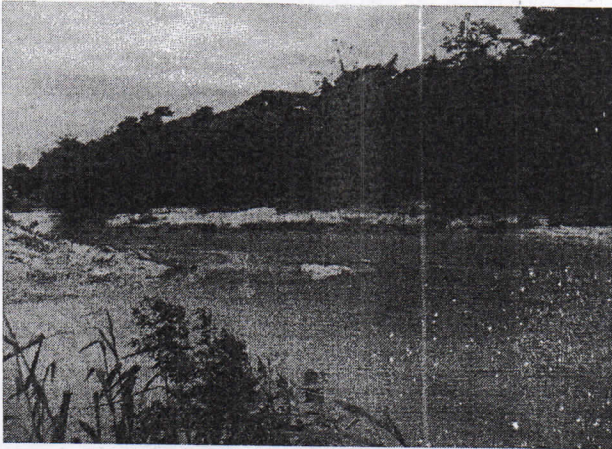
Imagen 17. Bifurcación del río antes de la bocatoma

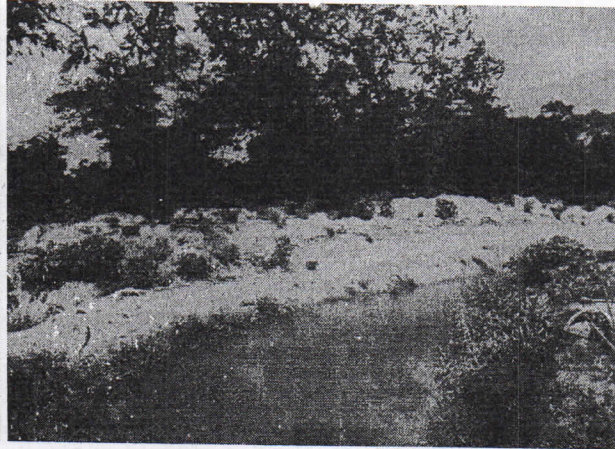
Imagen 18. Recaba y canalización brazo del río

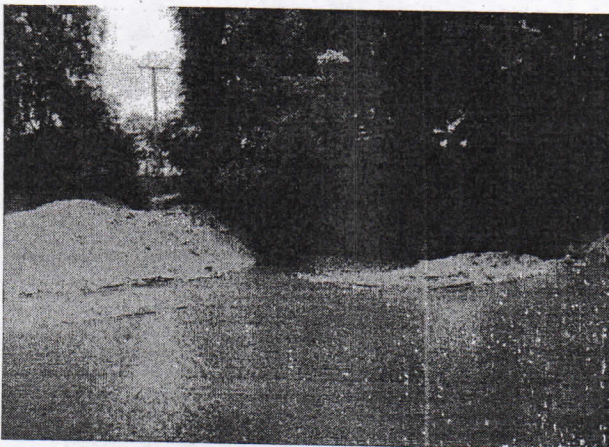
Imagen 19. Recaba y terraplenes en el lecho del río

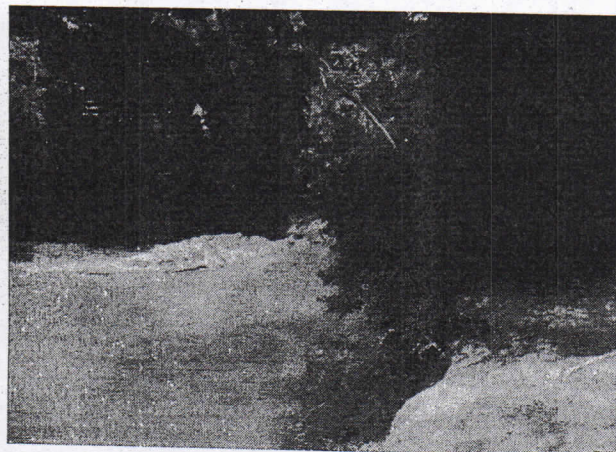
Imagen 20. Bocatoma finca la Esperanza

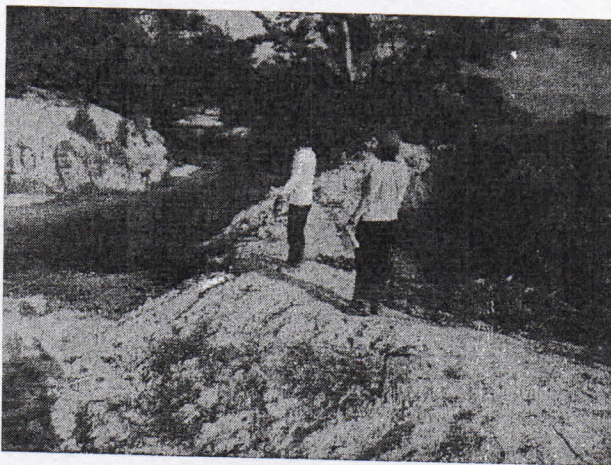
Imagen 21. Entrada del canal a la finca en mención

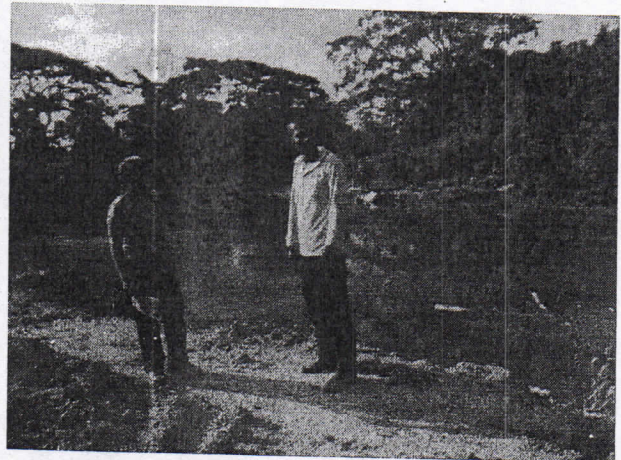
Imagen 22. Jarillón dentro del lecho del río

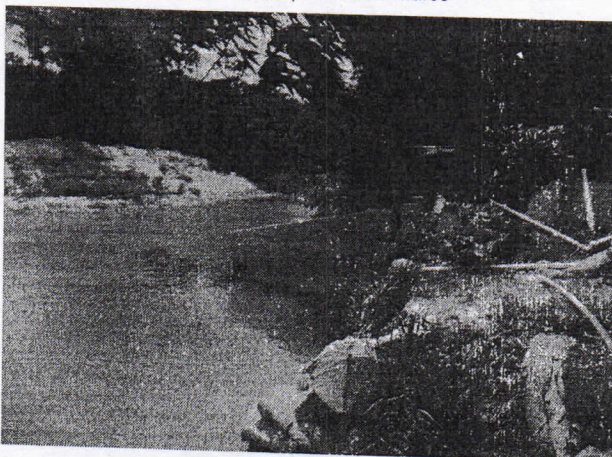
Imagen 23. Bocatoma predio Don Marce

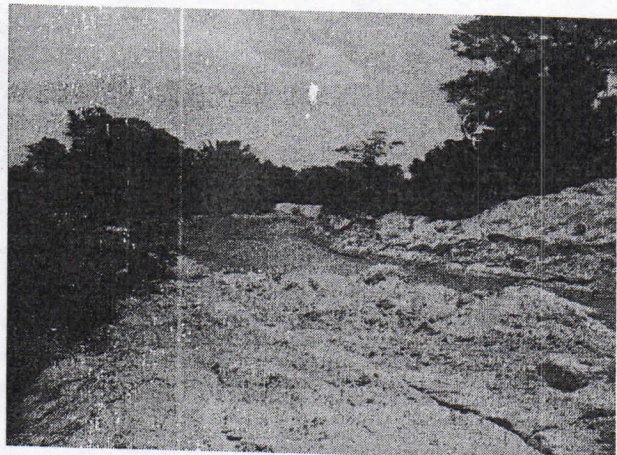
Imagen 24. Socavación y canalización del río

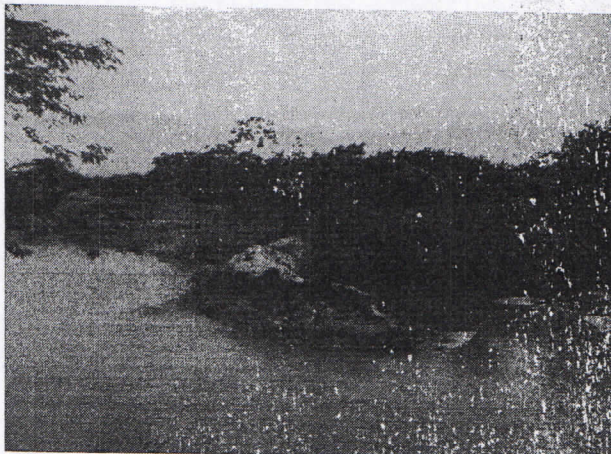
Imagen 25. Vestigios del jarillón dentro del cauce

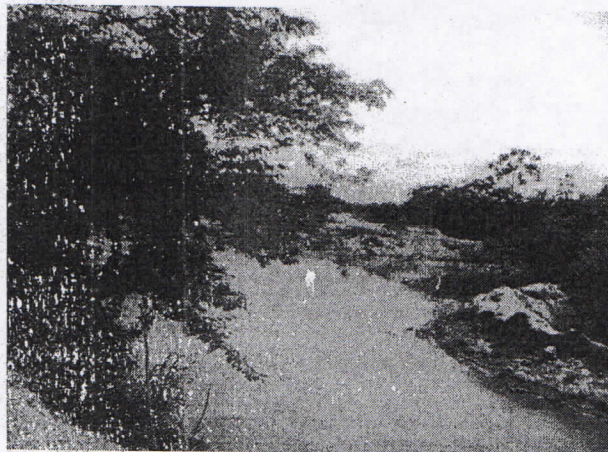
Imagen 26. Terraplenes de recaba sobre la margen

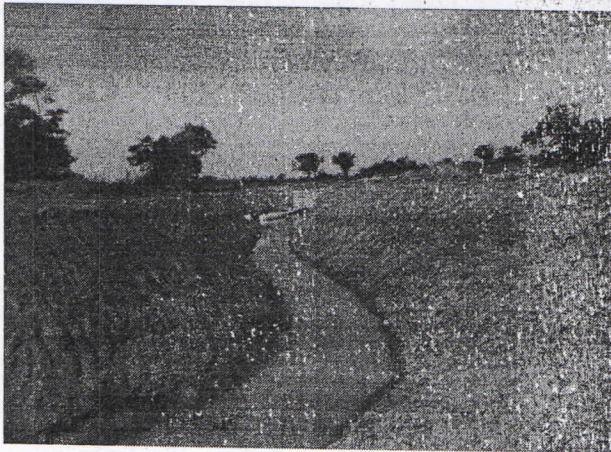
Imagen 27. Hidroaxial al final del canal

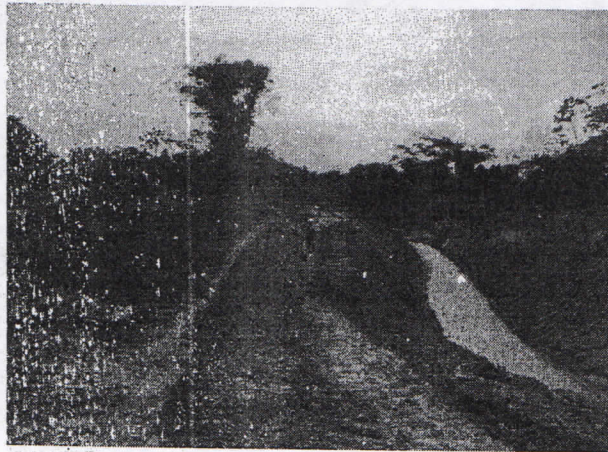
Imagen 28. Intervención de la cobertura vegetal

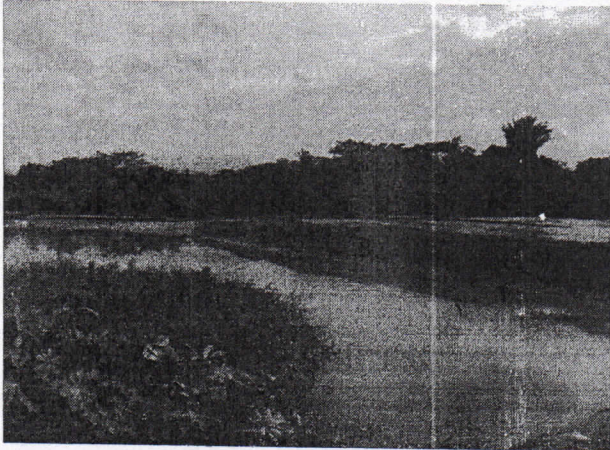
2.2.9. **Canal de drenaje o desagüe Bananera Inversiones MRS SAS finca la Nazira.** Sobre este sitio existe un canal de drenaje que en las épocas de invierno evacua las aguas del predio hacia el río en el punto de coordenadas geográficas Datum (WGS84) N 11°18'6.21"y W 73°11'43.09", en la actualidad este canal está siendo utilizado como punto de captación sin la respectiva autorización de la Autoridad Ambiental Competente, para dicha adecuación se realizaron una serie de intervenciones sobre el cauce del río como jarillón en tierra y recaba del cauce para facilitar el drenaje del agua hacia la captación sin el debido permiso.

Imagen 27. Jarillón dentro del lecho del río

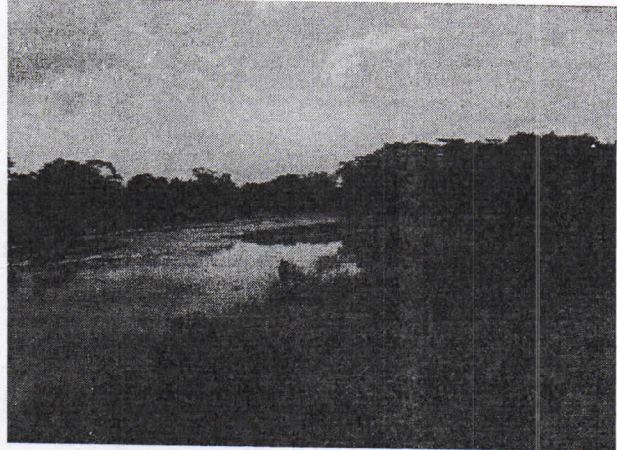
Imagen 28. Panorámica del río en el punto citado
