AUTO No. **660** DE 2015
(9 de Julio)

“POR EL CUAL SE FORMULAN UNOS CARGOS DENTRO DE UNA INVESTIGACION AMBIENTAL Y SE DICTAN OTRAS DISPOSICIONES”

Que mediante informe técnico con radicado No. 20143300108123 de fecha 24 de Octubre de 2014, funcionarios de la Subdirección de Gestión Ambiental de CORPOGUAJIRA, plasman lo evidenciado en la visita de seguimiento realizada en compañía de funcionaria de la Procuraduría Delegada para Asuntos Ambientales, al sector del pantano de Dibulla – La Guajira donde se produjo la muerte de especies por incendio forestal, canalización del río Lagarto-Maluisa, en el sector del delta, derivación de la empresa Juan Miguel de Vengoechea, derivación del canal Maluisa, Bocatoma de la acequia derivada del canal Maluisa, Bocatoma del canal Robles, Antigua bocatoma de Tabaco Rubio, Bocatoma Canal Daabom, Bocatoma Predio Don Alberto, Bocatoma Finca Villa Belinda, Bocatoma Finca Soledad, Bocatoma finca Don Marce dos puntos de desagüe de la finca La Nazira. La visita fue practicada los días 10 y 11 de Septiembre del 2014, en jurisdicción de los municipios de Dibulla y Riohacha - La Guajira respectivamente.

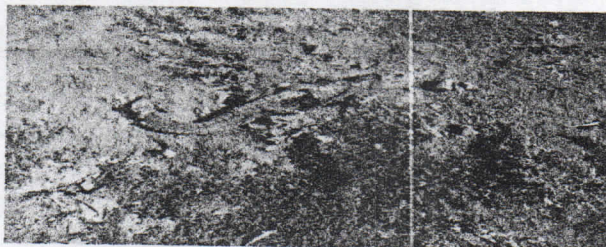
1.1. Inspección sobre el pantano de Dibulla donde ocurrió el incendio forestal. Al igual que lo encontrado en la visita practicada por Corpoguajira en meses anteriores, se encontraron especies quemadas como Babillas e Hicoteas principalmente en consecuencia a la quema indiscriminada a mano de personas desconocidas, actualmente existe presencia de animales de cría tipo ganado Bovino dentro de la zona seca del pantano, también se pudo apreciar construcción de cerca de alambre de púa en zonas que aparentemente pertenecen al pantano. Gracias a las lluvias recientes la se observan brotes de vegetación dentro del área quemada y también se pudo apreciar que gracias a las lluvias reciente la parte más baja del pantano ya se viene llenando, el punto visitado se encuentra ubicado en las coordenadas geográficas. Datum(WGS84) N 11°15'0.37"y W 73°19'12.88" (ver registro fotográfico)

Imagen 1. Resto de una babilla dentro del pantano

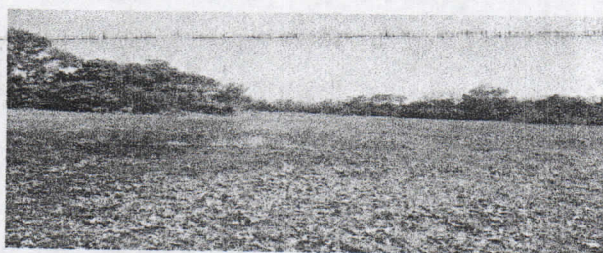
Imagen 2. Zona del pantano que se está llenando

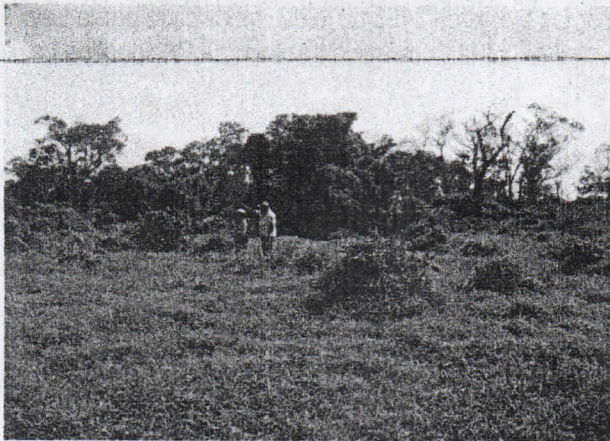
debido a la canalización realizada por los propietarios de la hacienda el Cequión viene desembocando más al Norte a una distancia aproximada de 1 Km ver imagen satelital y registro fotográfico. la nueva desembocadura se encuentra en las coordenadas geográficas Datum(WGS84) N 11°14'58.75"y W 73°19'48.64".

Imagen 3.Zona del pantano den desemboca en río

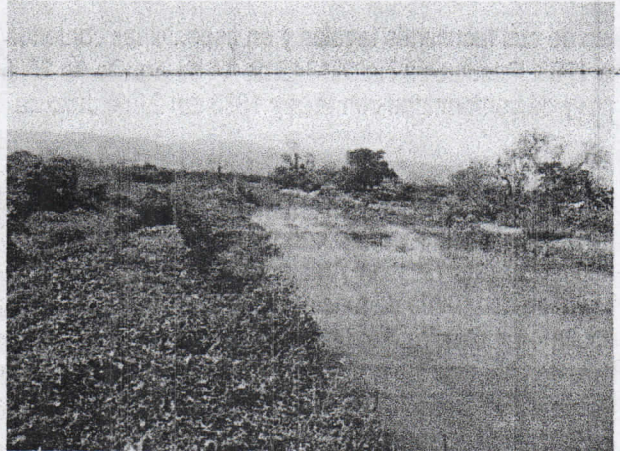
1.1.2. Delta del río Lagarto – Maluisa. En esta zona se encuentra una canalización del río Lagarto – Maluisa dentro de los predio de la hacienda el Cequión en un tramo de 1.2 Km aproximadamente y se encontró que el río llevaba abundante caudal hasta su desembocadura dentro de la región del pantano, hay que aclarar que en el año 2009 antes de la temporada invernal 2010 – 2011 este ríodesembocaba más al Oriente del pantano pero en la actualidad

Imagen 4.Cauce del río dentro de la canalización

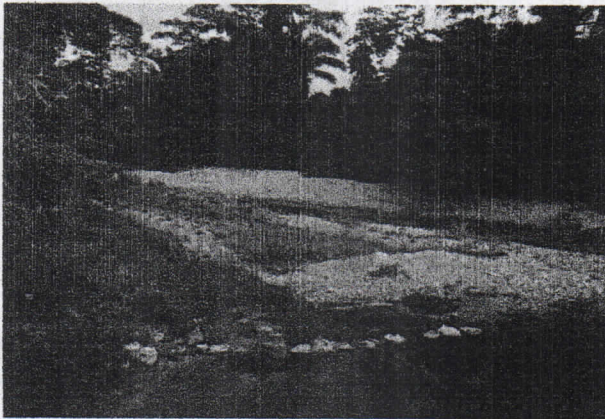
Captación finca la Olga I, Usuario Juan Miguel de Vengoechea. En este punto existe un cultivo de palma con un área de 160 hectáreas aproximadamente y cuentan con una captación autorizada sobre la margen izquierda del río Lagarto - Maluisa, en las coordenadas geográficas Datum (WGS84) N 11°13'36.46" y W 73°20'14.07", en el momento de la visita se evidencio la existencia de un pequeño dique en bolsas de arena que hacen parte del sistema de captación, las bolsas no se encuentran obstruyendo la circulación del agua ya que estas permiten la continuidad del caudal aguas abajo sin mayor dificultad (ver registro fotográfico).

Imagen 5. Pequeño dique en bolsas de arena

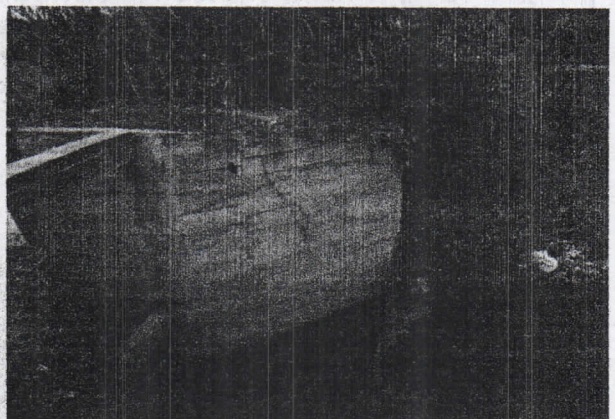
Imagen 6. Punto de captación con bocatoma lateral

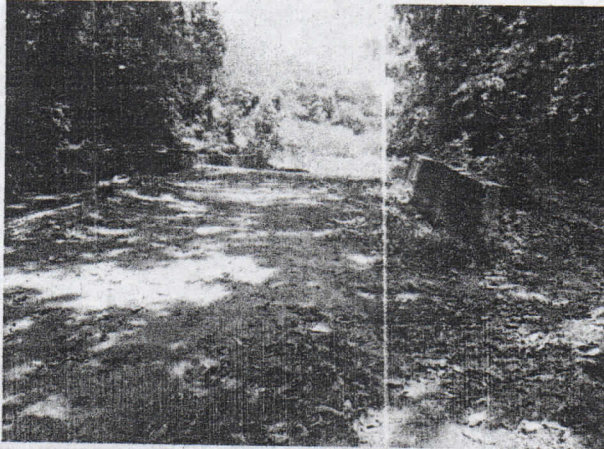
1.1.3. Bocatoma acequia Maluisa. Sobre el canal Maluisa existe desde hace varios años una bocatoma, ubicada en las coordenadas geográficas Datum (WGS84) N 11°12'39.38"y W 73°20'44.57"de esta bocatoma se surten los siguientes usuarios: hacienda El cequión, hacienda Agua Dulce, predio La Olga y la población de Casa Japón, en dicho punto de captación se encuentra una estructura en concreto con sus respectivas válvulas de control y dique de represamiento, este presenta un ligero deterioro principalmente en el dique, también se apreció un problema de sedimentación, que por las mismas características actual del canal le favorece a la captación ya que de remover dicha sedimentación captaría menos caudal la bocatoma,

además de eso en la margen derecha del cauce existe una pequeña erosión que podría poner en riesgo a futuro la estructura de captación, en el momento de la visita el caudal total transportado por el canal Maluisa estaba siendo captado por la Acequia Maluisa (Ver registro fotográfico).

Imagen 7. Vista del canal Maluisa en la bocatoma

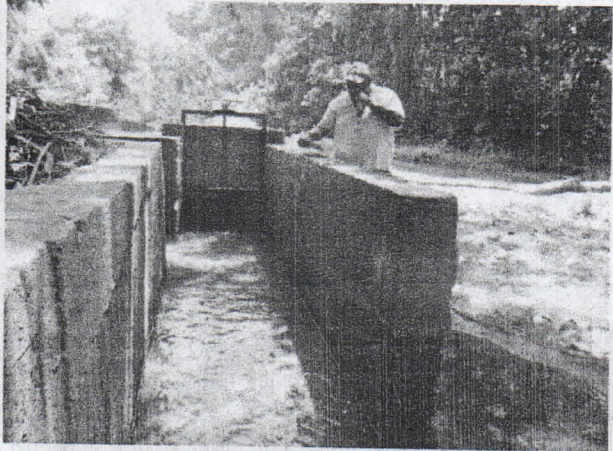
Imagen 8. Bocatoma lateral y válvulas de compuertas

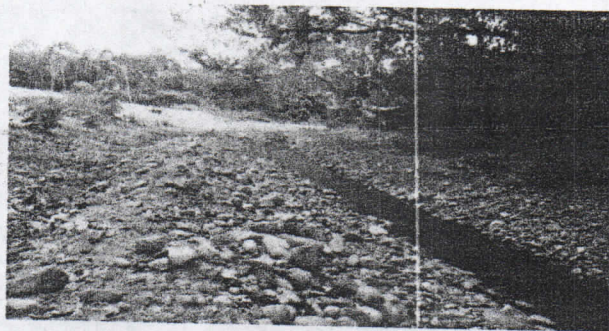
1.1.4. Derivación del canal Maluisa sobre el río Lagarto. Este sitio se encuentra ubicado en la margen izquierda del río Lagarto en el punto de coordenadas geográficas Datum (WGS84) N 11°12'16.04" y W 73°20'30.49", el cauce original del río en dicho punto sufrió una serie de bifurcaciones a causa de la ola invernal 2010 – 2011, por esta razón los mayores usuarios de la acequia Maluisa Sociedad Agrícola de Dibulla, realizaron una serie de adecuaciones para poder captar agua en el mencionado punto, una de estas acciones fue la construcción de jarillón con el mismo material de arrastre del río (arena granzón y rocas) formando una ocupación temporal del cauce, además de la construcción de los jarillones recientemente se adelantaron labores de adecuación del canal Maluisa para lo cual se utilizó maquinaria tipo excavadora, la adecuación concisión en una recaba sobre el lecho original del canal para mejorar el drenaje del mismo.

Imagen 9. Recaba para adecuación del canal

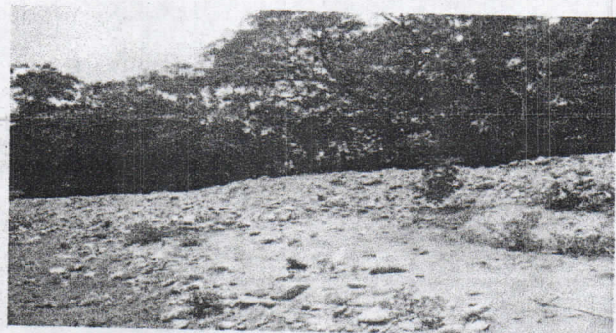
Imagen 10. Jarillón sobre el lecho del río Lagarto

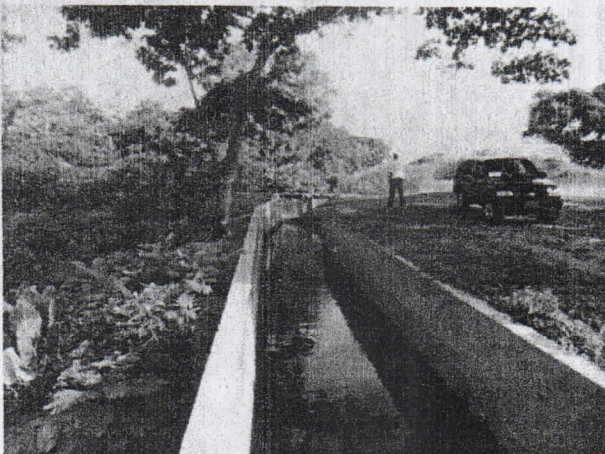
Imagen 11. Canal de entrada y válvulas de compuerta

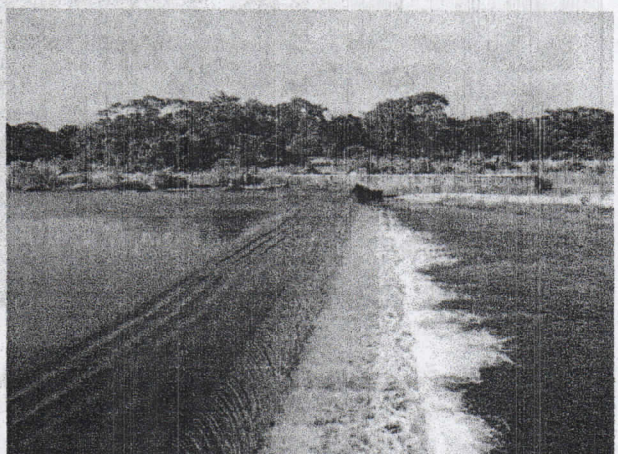
2.2.1. Bocatoma canal Robles. La bocatoma del canal robles se encuentra ubicada en la margen derecha del río Tapias en el punto de coordenadas geográficas Datum (WGS84) N $11^{\circ}14'31.38''$ y W $73^{\circ}0'11.68''$, esta bocatoma cuenta con una estructura hidráulica compuesta por dique de represamiento con sus respectivos estribos, cuenta con canal de entrada con sus respectivas rejillas y válvulas de compuerta, del lado de la bocatoma el talud se encuentra estabilizado por un muro de concreto y una estructura en gaviones en un tramo que supera los 40 metros lineales, en la margen izquierda del río del lado de la bocatoma se aprecia una erosión progresiva que a futuro puede desestabilizar la estructura de captación.

Imagen 12. Margen erosionada de la bocatoma

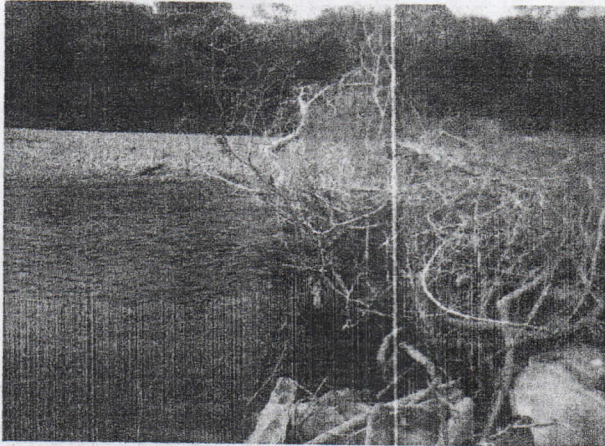
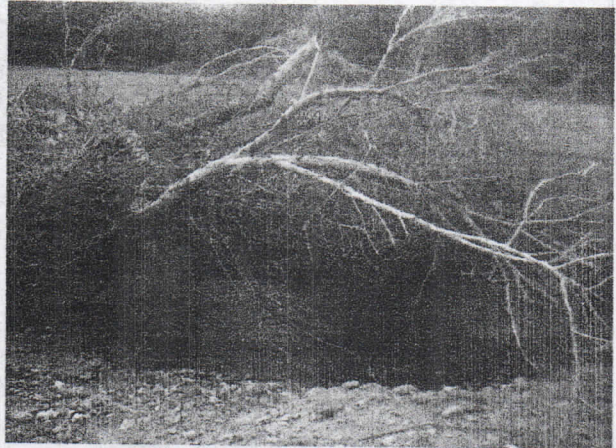
2.2.2 Sector Tabaco Rubio Antigua Bocatoma. En este punto actualmente no se encuentra ningún tipo de captación, se puede apreciar vestigios de una vieja bocatoma que pertenecía hace muchos años a la empresa Tabaco Rubio y que desde hace mucho tiempo dejó de funcionar, el sitio visitado se encuentra ubicado en las coordenadas geográficas Datum (WGS84) N 11°14'23.66"y W 73° 1'57.12", el cauce del río en el mencionado tramo presenta obstrucción por árboles caídos dentro del lecho y ampliación de cauce debido a la erosión de los taludes en la parte baja del sitio visitado.

Imagen 13. Obstrucción del cauce por árbol caído

Imagen 14. Obstrucción del cauce por árbol caído

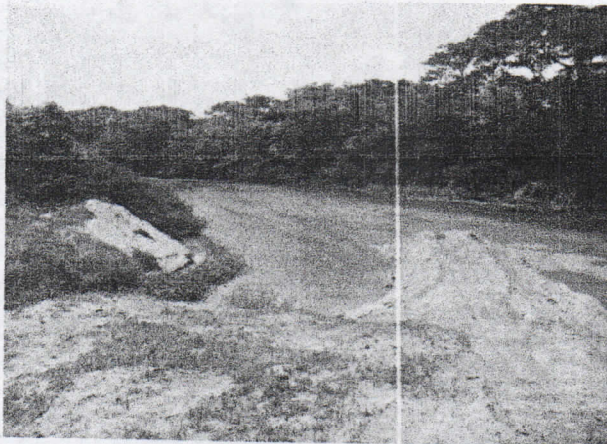
2.2.3. Bocatoma Canal Daabom. Este punto se encuentra ubicado en el sitio de coordenadas geográficas Datum (WGS84) N 11°15'4.38" y W 73° 6'58.59", en este sitio existe una estructura de captación con bocatoma lateral margen derecho del río Tapiá, con sus respectivas válvulas de control tipo compuerta de donde se surten las siguientes empresas, (C.I Tequendama, finca Las Mercedes, Rosa Paulina, y Manuel Julián, C.I Ecofair finca Soledad y C.I Agrotropico finca el Pozo) el día de la visita se encontró una pequeña intervención sobre el cauce del río por la construcción de un jarillón en arena del mismo cauce, esta estructura se adentra aproximadamente un tercio del lecho del río, esta estructura se realizó con el objeto de optimizar la capacidad de la captación.

Imagen 15. Jarillón en tierra sobre el lecho

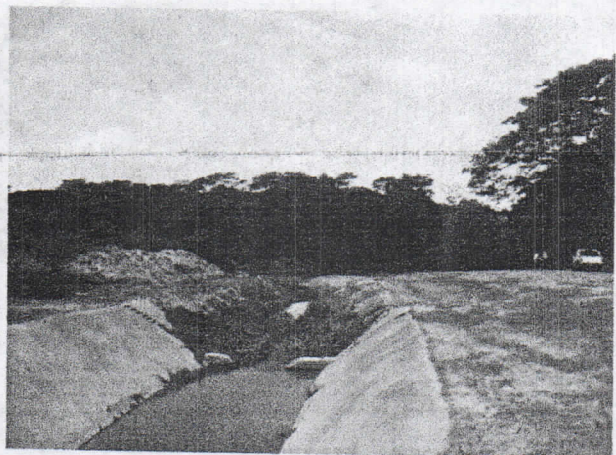
Imagen 16. Estructura de captación canal Daabom

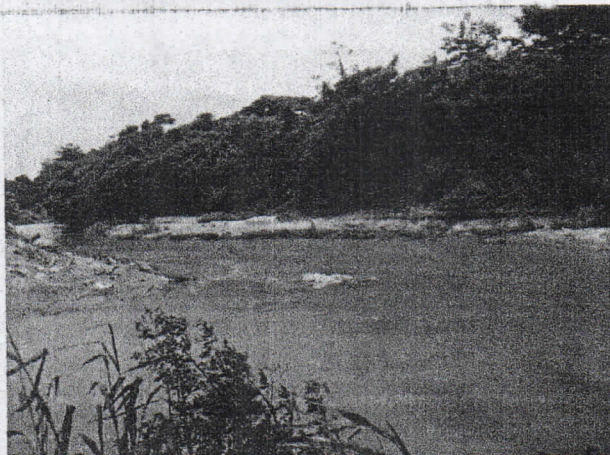
Imagen 17. Bifurcación del río antes de la bocatoma

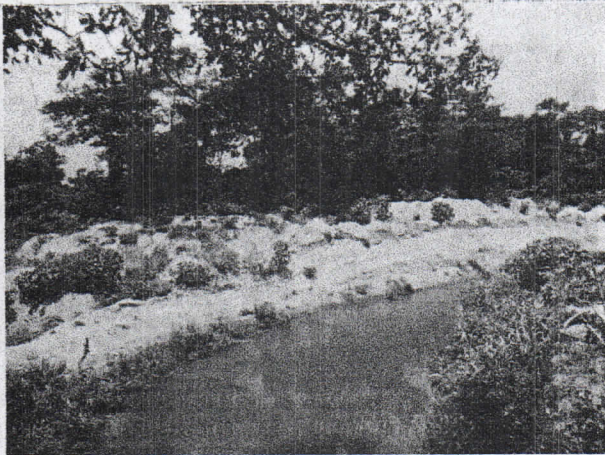
lateral con su respectiva válvula de control tipo compuerta metálica. En el sitio existe una intervención del cauce en el brazo de la margen izquierda de la bifurcación que forma el río en dicho sitio, la principal intervención es la recaba o canalización del brazo del río donde está ubicada la bocatoma, además se apreciaron vestigios de un dique en bolsas colocado sobre el lecho principal del río, cabe anotar que estas intervenciones fueron realizadas en la temporada seca para optimizar la capacidad de la captación.

Imagen 18. Recaba y canalización brazo del río

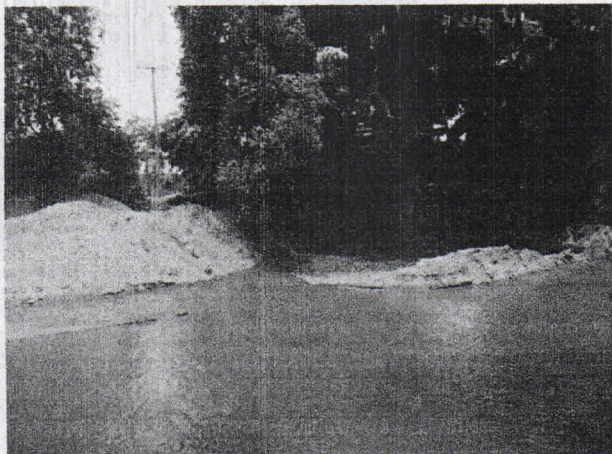
2.2.5. Derivación Bananera Don Marce finca La Esperanza. Sobre este punto se encuentra la bocatoma de la finca La Esperanza, en el sitio de coordenadas geográficas Datum (WGS84) N 11°16'32.70" y W 73°10'20.56", el sistema de captación está compuesto por bocatoma lateral mediante motobomba con combustión a gas natural el agua es impulsada desde la captación hasta un reservorio ubicado dentro de la finca. En este sitio existe una intervención sobre el lecho del río que consiste en una recaba y construcción de terraplén en arena del mismo río para optimizar la eficiencia de la captación, el río en este sector presenta alta sedimentación por tanto realizan recaba sobre el punto de succión para darle mayor facilidad a la bomba.

Imagen 19. Recaba y terraplenes en el lecho del río

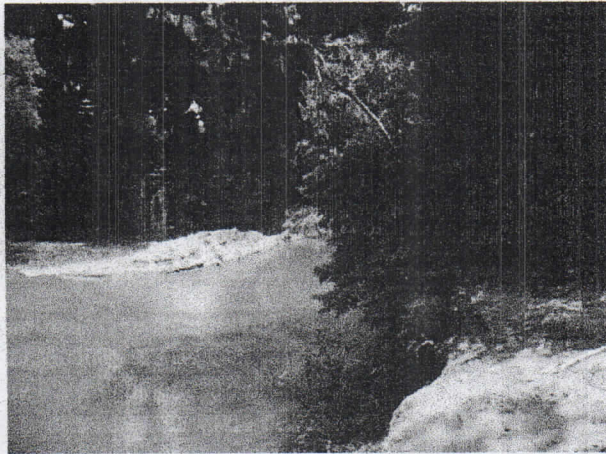
Imagen 20. Bocatoma finca la Esperanza

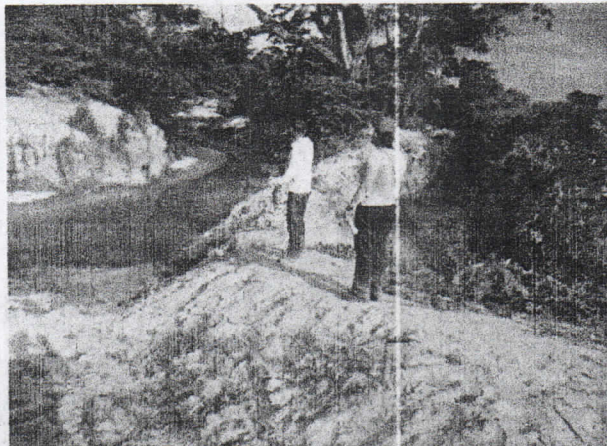
el agua por gravedad hasta un pequeño reservorio donde se encuentra instalada una motobomba hidroaxial que impulsa el agua a lo largo del canal hasta un reservorio más grande ubicado dentro del predio Villa Belinda. En el punto de captación se encontró una intervención sobre el lecho del río que consiste en un jarillón construido a lo largo del lecho dividiendo el cauce entre el curso normal del río y el canal de derivación, el jarillón está construido con el material de arrastre del mismo río, arena movediza.

Imagen 21. Entrada del canal a la finca en mención

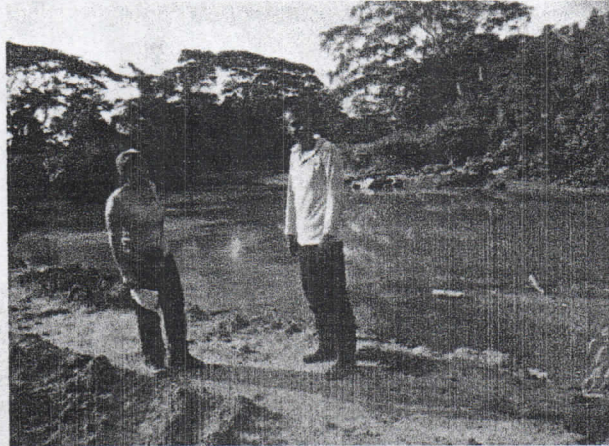
Imagen 22. Jarillón dentro del lecho del río

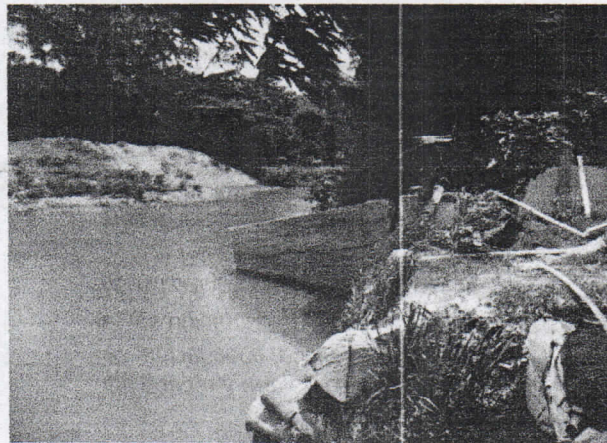
Imagen 23. Bocatoma predio Don Marce

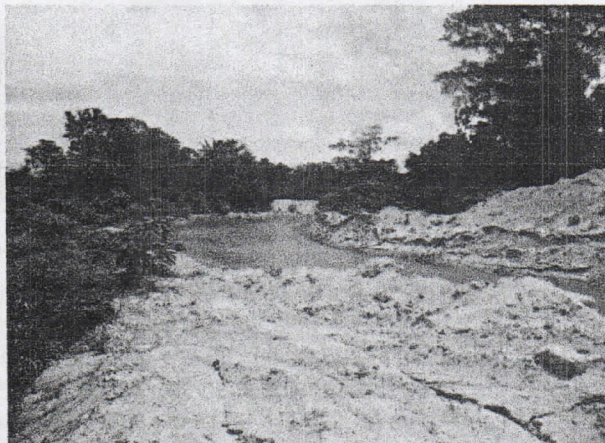
2.2.7. Derivación Bananera Don marce finca Don Marce. Este punto se encuentra ubicado sobre la margen derecha del río Tapias en el punto de coordenadas geográficas Datum (WGS84) N 11°17'5.26" y W 73°10'51.78" este sistema está compuesto por una captación con motobomba a gas Natural, el agua es succionada y enviada hasta un reservorio ubicado dentro del predio. En este punto se encontró una intervención bastante importante que consiste en una canalización y recaba del lecho del río desde aguas arriba de la bocatoma hasta un área de succión de la motobomba, al parecer la recaba se realizó por la alta sedimentación del río y con el fin de hacer más eficiente el sistema de captación, el material extraído de la recaba y la canalización es aglomerado en la margen del río a lo largo de la intervención.

Imagen 24. Socavación y canalización del río

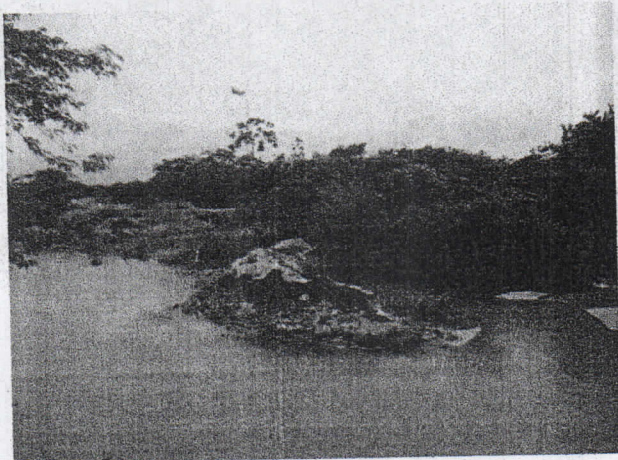
W 73°11'30.24", esta actividad normalmente se realizaba en las temporadas de invierno para evitar la inundación de los predios, pero debido a la reciente sequía este punto fue convertido en captación sin la debida autorización y supervisión de la Autoridad Ambiental competente. Para la construcción del punto de captación levantaron con maquinaria un canal en tierra desde el predio hasta la margen derecho del río, con el fin que el agua fluya desde el río hasta una hidroaxial desde donde se bombea el agua hasta la zona de cultivo. Dentro del lecho del río se encontró un jarillón en tierra semi destruido que ayudaba a inducir el agua hacia en canal construido.

Imagen 25. Vestigios del jarillón dentro del cauce

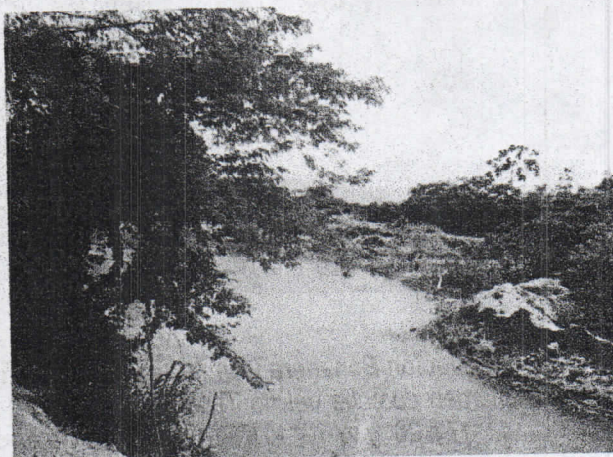
Imagen 26. Terraplenes de recaba sobre la margen

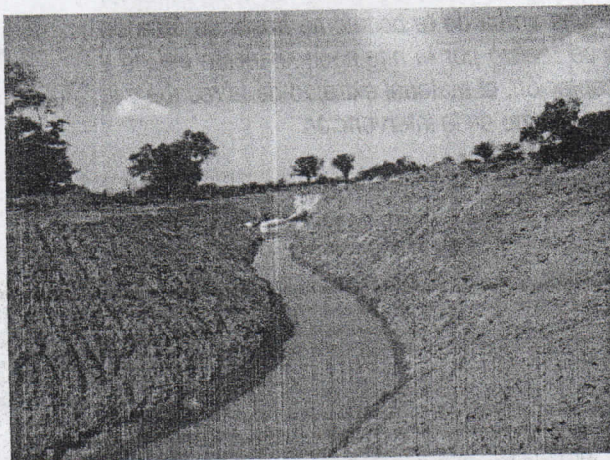
Imagen 27. Hidroaxial al final del canal

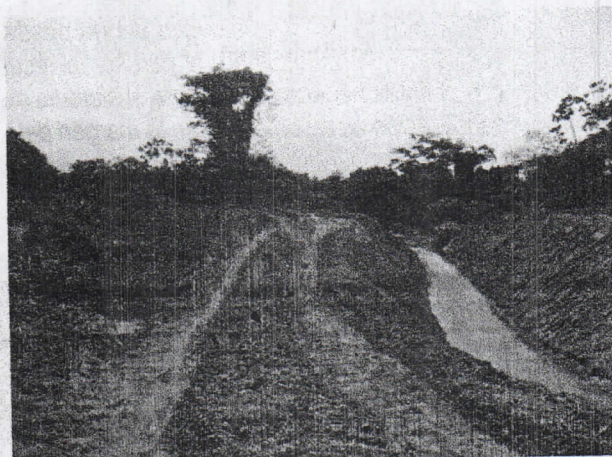
Entre las intervenciones ambientales se encuentran. Construcción de captación sin autorización, ocupación de cauce, descapote y destrucción de cobertura vegetal ribereña.

Imagen 28. Intervención de la cobertura vegetal

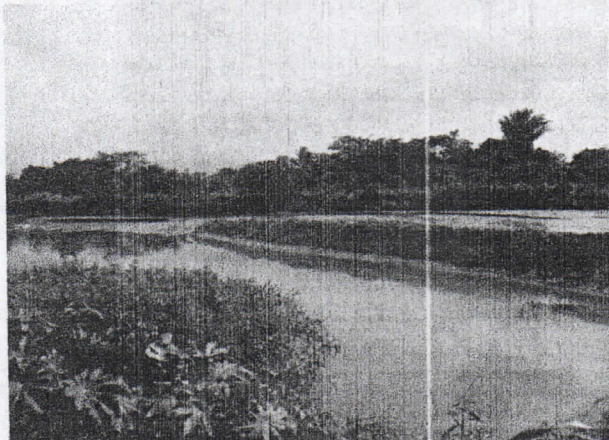
2.2.9. **Canal de drenaje o desagüe Bananera Inversiones MRS SAS finca la Nazira.** Sobre este sitio existe un canal de drenaje que en las épocas de invierno evacua las aguas del predio hacia el río en el punto de coordenadas geográficas Datum (WGS84) N 11°18'6.21"y W 73°11'43.09", en la actualidad este canal está siendo utilizado como punto de captación sin la respectiva autorización de la Autoridad Ambiental Competente, para dicha adecuación se realizaron una serie de intervenciones sobre el cauce del río como jarillón en tierra y recaba del cauce para facilitar el drenaje del agua hacia la captación sin el debido permiso.

Imagen 27. Jarillón dentro del lecho del río

- Abrir investigación de manera preliminar, a la Bananera **INVERSIONES MRS SAS**, por realizar obras de intervención hidráulica sobre el lecho del Río Tapias sin los respectivos permisos y/o autorización de la autoridad ambiental competente; tales como, construcción de Diques, Jarillones y Canalizaciones.

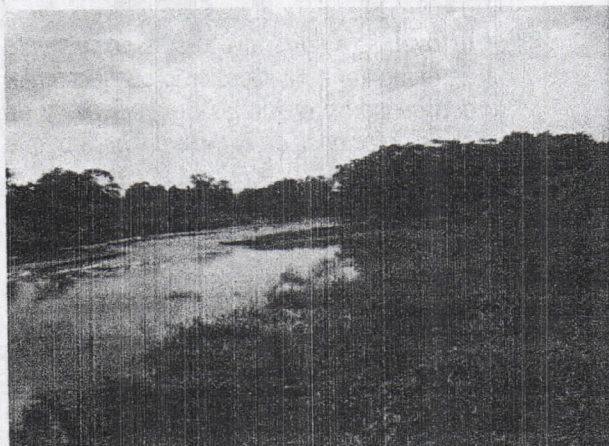
Imagen 28. Panorámica del río en el punto citado
