AUTO No. **0657** DE 2014
(09 DE JULIO)

"POR LA CUAL SE ORDENA LA APERTURA DE UNA INVESTIGACIÓN AMBIENTAL Y SE DICTAN OTRAS DISPOSICIONES"

Que funcionario del Grupo Territorial del Sur el día 16 de Mayo de 2014 mediante informe técnico de visita N° 344 - 261 en el cual se realiza inspección ocular al lugar del asunto en aras verificar las respuesta dadas por el requerido, pone en conocimiento de esta subdirección lo siguiente:

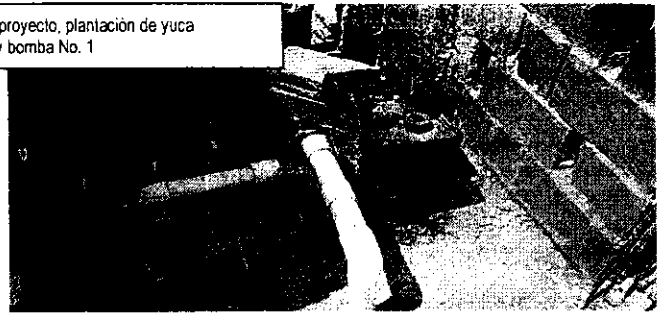
- En el sitio se avistaron tres (3) plataformas (cabezales) correspondientes a pozos perforados (Coord. Geog. Ref. 1- 72°50'28.55"O 10°52'30.99"N; 2- 72°50'30.29"O 10°52'30.79"N; 3- 72°50'28.55"O 10°52'30.99"N); todas con tubería de PVC (2") adosadas a una bomba de superficie. En el momento de la visita, las bombas se encontraron inactivas y había obreros realizando levante de mampostería en bloque de mortero, configurando una caseta de bombeo. **Imagen 10, 11, y 12.**

Izq.: Imagen 9. Margen occidental del proyecto, plantación de yuca
 Der.: Imagen 10. Pozo y bomba No. 1

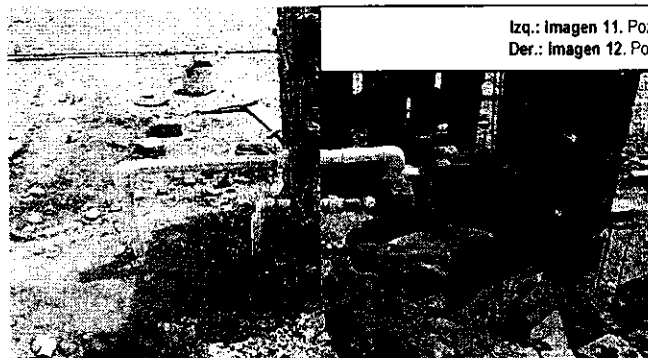
Izq.: Imagen 11. Pozo y Bomba No. 2
 Der.: Imagen 12. Pozo y bomba No. 3

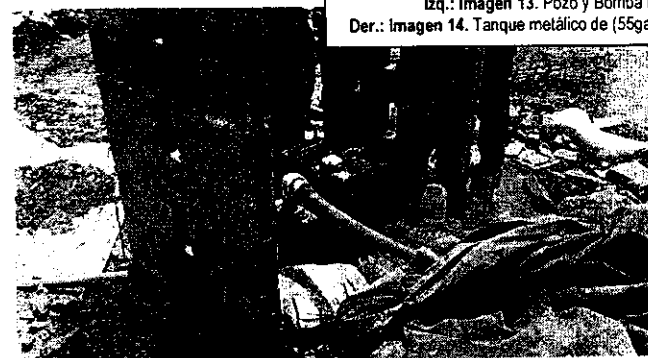
- Sin embargo, una de las bombas (número 3) se halló conectada a una manguera de polietileno que estaba húmeda y con remanentes de agua en su interior; la manguera estaba dirigida a un tanque metálico de (55gal) que se encontró con agua. El personal de obra reconoció que se estaba usando agua del pozo para la fabricación de mortero. **Imagen 13 y 14**

Izq.: Imagen 13. Pozo y Bomba No. 3 – Manguera de polietileno
 Der.: Imagen 14. Tanque metálico de (55gal) con agua, manguera polietileno húmeda
