Corpoguajira

RESOLUCIÓN N° - - 02208 DE 2014

"POR LA CUAL SE RESUELVE UNA SOLICITUD DE CESACIÓN DE PROCEDIMIENTO DENTRO DE UN PROCESO SANCIONATORIO DE CARÁCTER AMBIENTAL Y SE DICTAN OTRAS DISPOSICIONES"

Que mediante informe técnico con radicado No. 20143300104443 de fecha 8 de Septiembre de 2014, funcionarios de la Subdirección de Gestión Ambiental de CORPOGUAJIRA, plasman lo evidenciado en la visita de seguimiento para verificar el estado de los caudales y repartición del mismo sobre la fuente hídrica denominada Río Lagarto - Maluisa - Municipio de Dibulla - La Guajira, en los siguientes términos:

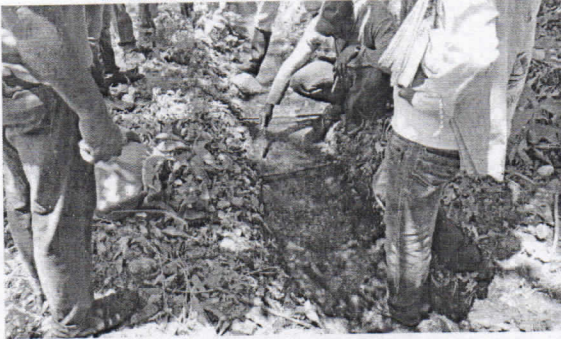
Primer Punto - Primera derivación, el primer punto de análisis fue la bocatoma de la acequia que alimenta los predios de los señores Alcibíades Ramírez y Arturo Godoy, esta bocatoma se encuentra ubicada en las coordenadas geográficas Datum(WGS84) N 11°11'42.1" y W 73°20'36.7", en este punto la fuente presentaba un caudal entre 12 y 15 Lit/seg, aproximadamente, de los cuales en aforo realizado se determinó que la derivación de la acequia se encontraba captando 4,15 Lit/seg, el agua derivada en este

punto se utiliza para riego de potrero y abrevadero de ganado Bovino y no retorna caudal a la fuente principal, las personas beneficiadas por esta captación no cuentan con permiso de concesión de aguas.

Imagen 1. Aforo bocatoma de la acequia del Sr. Alcibiades Ramirez

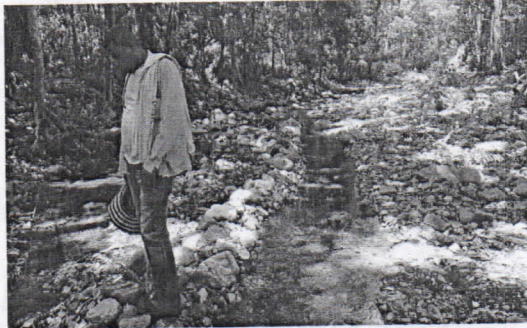
Imagen 2. Panorámica del arroyo Vainilla en el punto captación.

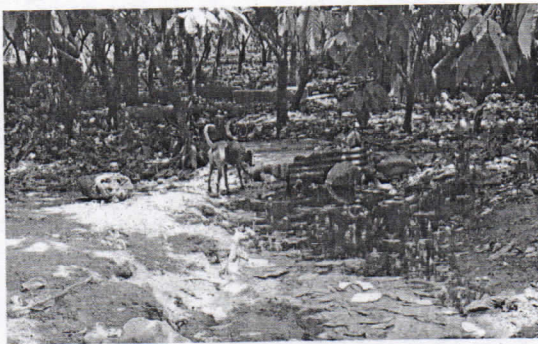
Segundo Punto - Segunda derivación, la segunda derivación sobre el arroyo la Vainilla se encontró en la margen derecha sobre las coordenadas geográficas Datum(WGS84) N 11°11'55.60" y W 73°20'36.98", esta captación es utilizada principalmente para el riego de Cacao, en predios del señor Alcibiades Ramirez y otros usuarios que desconocemos el nombre, el caudal captado encontrado fue de 2,5 Lit/Seg aproximadamente, se encontró que esta derivación tampoco cuenta con permiso de concesión de aguas

Imagen 3. Acequia II del Sr. Alcibiades Ramirez.

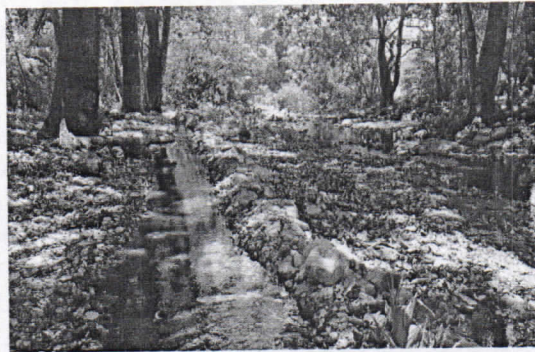
Imagen 4. Panorámica acequia II del Sr. Alcibiades Ramirez

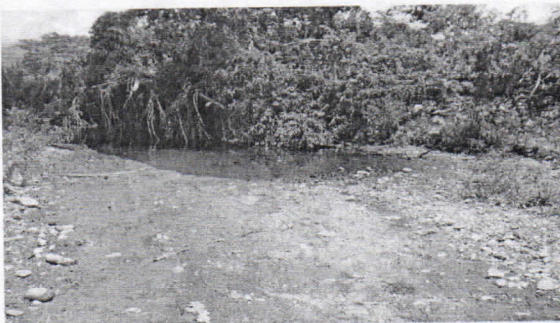
Se encontró que el arroyo La Vainilla afluente del río Lagarto, en un estado completamente seco sobre las coordenadas geográficas Datum (WGS84) N 11°11'59.41" y W 73°20'49.13", poco antes de su desembocadura al río lagarto sin realizar ningún aporte al caudal de este último, de igual manera se observó que contiguo a la desembocadura del arroyo La Vainilla se encuentra en la misma margen la desembocadura del arroyo la mojarra, este se encontró completamente seco.

Imagen 5. Punto donde el arroyo la vainilla se seca

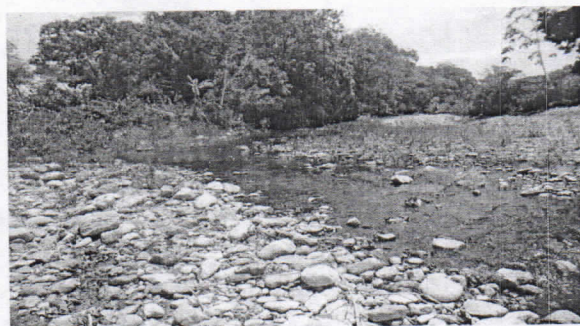
Imagen 6. Vista del río Lagarto en el citado punto

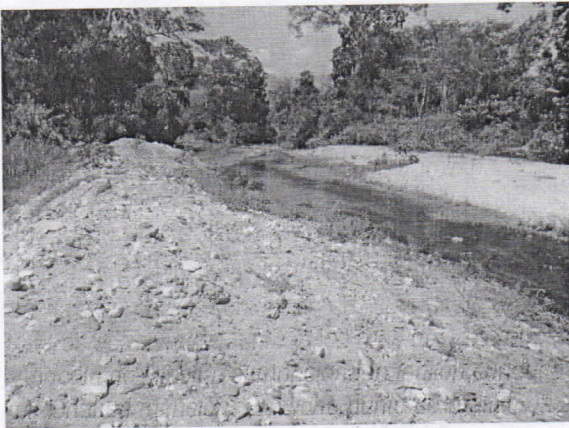
Tercer Punto - Tercera derivación, en el punto de coordenadas geográficas Datum (WGS84) N 11°12'16.04" y W 73°20'30.49" correspondiente a la derivación del canal Maluisa, se encontró un importante jarillón construido en material de arrastre del mismo río y que cuenta con una longitud de 100 metros aproximadamente y con más de 1,5 metros de altura construido por parte de la empresa Sociedad Agrícola de Dibulla, el mencionado jarillón conduce las aguas del río Lagarto en un gran porcentaje hacia el canal en mención. En dicho punto se realizó un aforo y se determinó que la derivación tenía un caudal de 54,5 Lit/seg, aproximadamente el caudal derivado abastece a la población de Casa Japón, las fincas la Olga, la Olga 1, Agua Dulce y El Cequión.

Imagen 7. Jarillón sobre el cauce del río Lagarto

Es importante tener en cuenta las intervenciones realizadas en los puntos de captación, principalmente se hace referencia a los dos jarillones y la canalización del río en la parte baja realizados por parte de la empresa Sociedad Agrícola de Dibulla, sin solicitar los respectivos permisos o autorización de la Autoridad Ambiental.

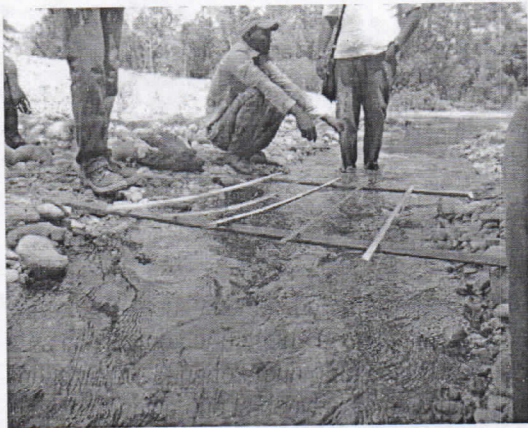
Imagen 8. Aforo sobre el canal Maluisa

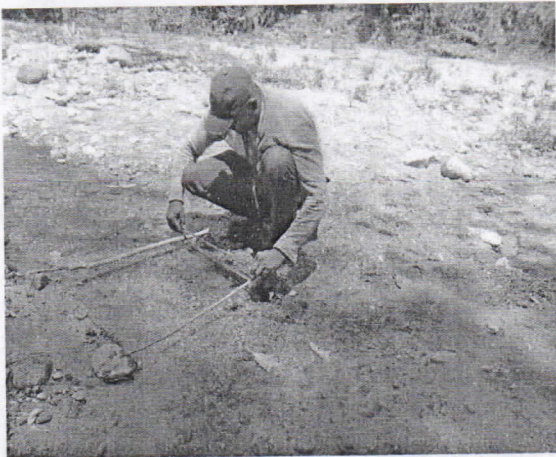
Cuarto Punto - Sobre Río, caudal del río Lagarto aguas debajo de la derivación del canal Maluisa, para conocer dicho caudal se realizó un aforo en el punto de coordenadas geográficas Datum (WGS84) N 11°12'15.76" y W 73°20'30.04", el resultado obtenido fue de 9,4 Lit/seg aproximadamente el equivalente al 17,3 % del total del caudal del río el otro 83,7 es derivado por el canal Maluisa. El caudal aforado sobre el río se pierde por infiltración en el punto de coordenadas geográficas Datum (WGS84) N 11°12'30.43" y W 73°20'25.38". las características organolépticas del agua actualmente no son las mejores se puede apreciar en algunas partes acumulación de material azul verdoso en los tramos de flujo laminar lento.

Imagen 9. Aforo río Lagarto luego de la derivación Maluisa

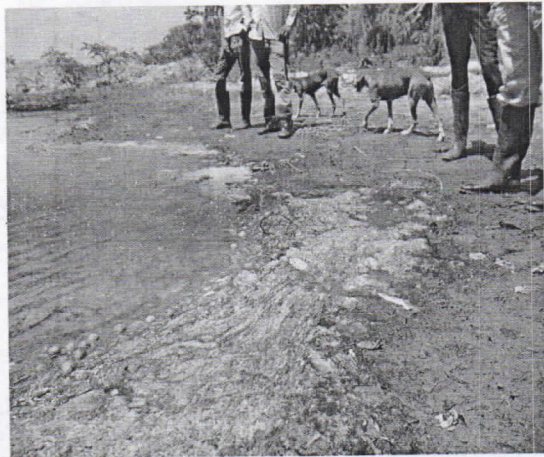
Imagen 10. Características actuales del agua

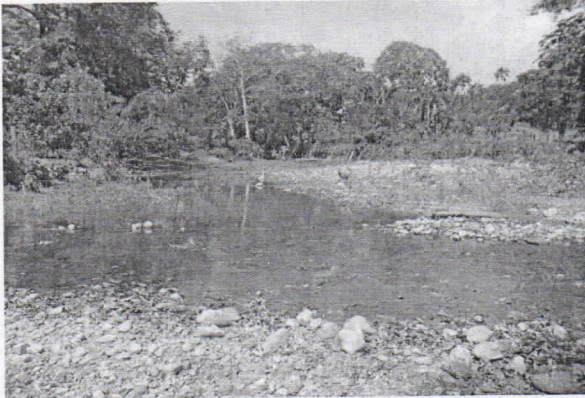
Quinto Punto - intersección del canal Maluisa con el cauce de la primera bifurcación del río Lagarto ubicado sobre las coordenadas geográficas Datum (WGS84) N 11°12'21.71" y W 73°20'34.36" en este punto existe un jarillón sobre el lecho del brazo del río Lagarto con una longitud de 150 metros lineales y con 2 metros de altura construido con material de arrastre del mismo río y al igual que el anterior fue construido por La Sociedad Agrícola de Dibulla, del caudal transportado por el canal Maluisa le aporta por

Imagen 11. Unión del brazo Lagarto con el canal Maluisa

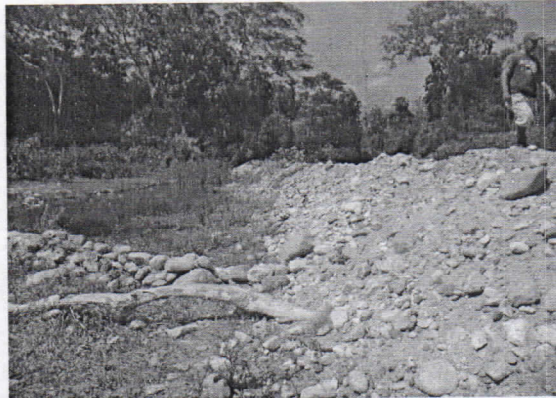
aflorescimiento el primer brazo bifurcado del río lagarto un caudal aproximado de 6 Lit/seg, para un total de 60,5 Lit/seg sobre el canal Maluisa, de este caudal se infiltran a través de jarillón un aproximado de 25 Lit/seg que continúan aguas abajo en uno de los causes del río Lagarto lo que por diferencia nos deja un caudal final sobre el canal Maluisa de 40,5Lit/seg.

Imagen 12. Jarillón e infiltración de caudal

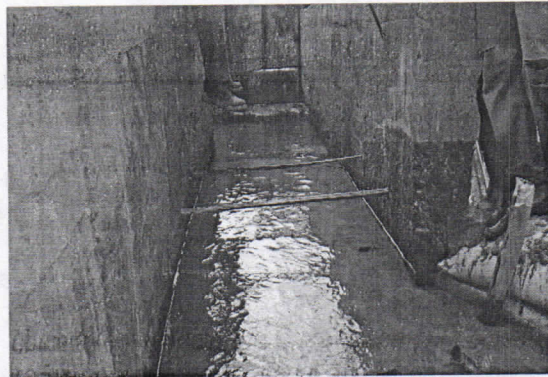
Imagen 14. Aforo Bocatoma Casa Japón.

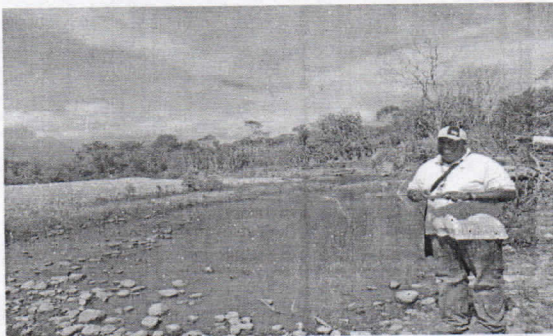
Séptimo Punto, problemática de erosión, fraccionamiento del cauce y desestabilización de taludes en el sector del río Lagarto comprendido entre las coordenadas geográficas Datum (WGS84) N 11°12'18.67" y W 73°20'28.22" - 11°12'18.67" y W 73°20'28.22" en este sector se presentan serios problemas de cambio de cauce erosión pronunciada, perdida de zonas agrícolas y en algunos puntos el río cuenta con dos y tres causes en muy mal estado, lo que nos muestra una situación muy crítica por la vulnerabilidad del mismo en eventuales crecidas del río.

Imagen 15. Perdida del talud y terrenos de cultivo.

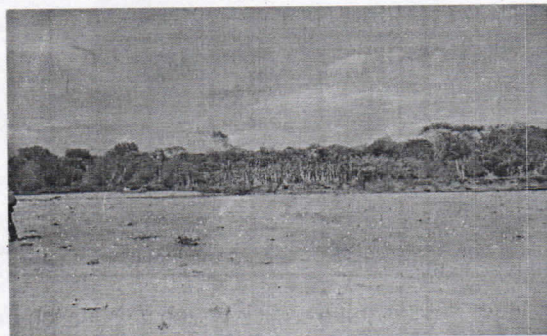
Imagen 16. Playones dentro del cauce río lagarto

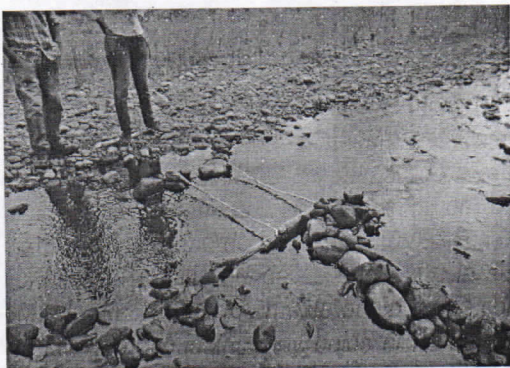
Octavo punto. Este punto corresponde a la captación de la finca la Olga 1 ubicada sobre la margen izquierda en las coordenadas geográficas Datum (WGS84) N 11°13'36.46" y W 73°20'14.07" la captación es utilizada para el riego de palma de la empresa Juan Miguel de Vengoechea, en la captación se encontró un sistema de represamiento con dique en bolsas de arena que había sido removido en días anteriores pero que de una u otra forma aumenta el nivel del agua para luego es inducida por un canal corto hasta el sitio donde se encuentra la succión de dos motobombas con tubería de diámetro de entrada de 16", el río en este punto forma continua fluyendo mientras no hay bombeo en la finca, pero debido a los caudales muy bajos el río se encuentra seco aguas debajo de la captación en mención. Antes de la captación del predio la Olga 1 se realizó un aforo y se obtuvo como resultado un caudal de 13,6 Lit/seg.

Imagen 17. Aforo río lagarto cante de la captación

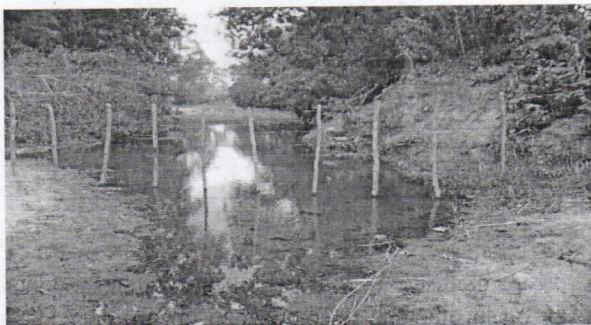
Noveno Punto, sitio donde el río Lagarto queda sin caudal, este punto se encuentra en las coordenadas geográficas Datum (WGS84) N 11°13'48.30" y W 73°19'58.08" a unos 650 metros aguas debajo de la captación, desde ese punto en adelante el río se encuentra completamente seco hasta su llegada al pantano, a lo largo de este recorrido se evidenció que el cauce tiene serios problemas de sedimentación y acumulación de grandes bancos de arena lo que hace más difícil que fluyan caudales tan bajos como los presentes en la actualidad, desde donde se encontró el ultimo flujo de caudal hasta el pantano hay una longitud por el recorrido del cauce de 3 kilómetros aproximadamente en los cuales se encuentran pozos aislados hasta los 1000 metros de donde termina el flujo del caudal.

Imagen 19. Cerca sobre el lecho donde se seca el cauce

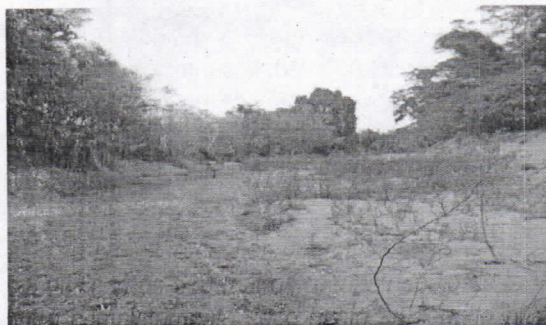
Imagen 20. Cauce completamente seco y sedimentado

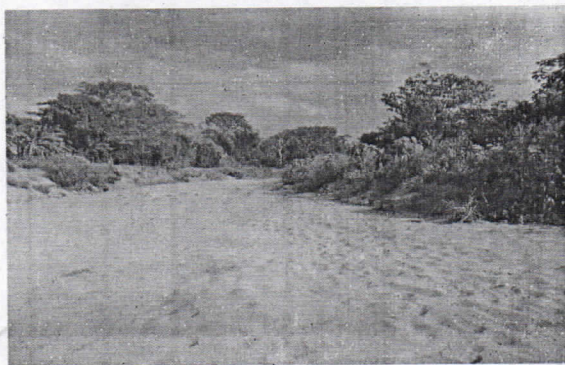
Decimo Punto, encauzamiento del río en el sector El Cequión desde el punto de coordenadas geográficas Datum (WGS84) N 11°14'24.79" y W 73°19'32.49" hasta su entrada en el pantano, en todo este sector el cauce se encuentra bastante sedimentada y **completamente seco** desde hace más de dos meses, el trayecto canalizado cuenta con una longitud de 1,2 kilómetros aproximadamente.

Imagen 21. Cauce con grandes bancos de arena

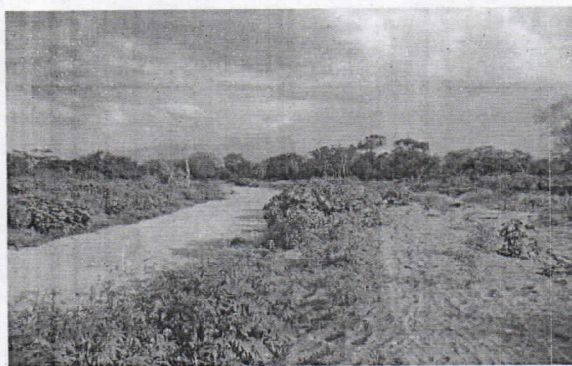
Imagen 22. Cauce canalizado dentro del predio El Cequión
