RESOLUCIÓN N° 02358 DE 2015

"POR LA CUAL SE DECLARA LA CESACIÓN DE UN PROCEDIMIENTO SANCIONATORIO AMBIENTAL"

"Se realizó visita de inspección ocular al PROYECTO DE VIVIENDA URBANIZACIÓN VILLA HERMOSA, construido por VALORCON S.A. en el MUNICIPIO DE FONSECA - Departamento de La Guajira. Al sitio se accedió por la salida Suroriental del casco urbano, hacia el Corregimiento de Conejo (Carrera 12), por donde se avanzó hasta la Calle 31, donde se desvió hacia el occidente, hasta llegar al predio donde se construyó el Proyecto de Vivienda (Coord. Geog. Ref. 72°50'25.97"O 10°52'46.41"N)".

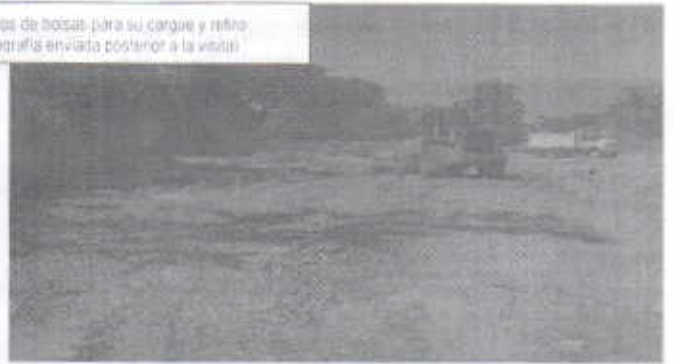
yuca, en condiciones normales a la vista. **Imagen 8 y 9.**

Izq.: Imagen 7. Mallas de polietileno con parales de madera, según se indicó: usado para controlar las emisiones.
Der.: Imagen 8. Vivienda y arboles, costado Sur del Proyecto

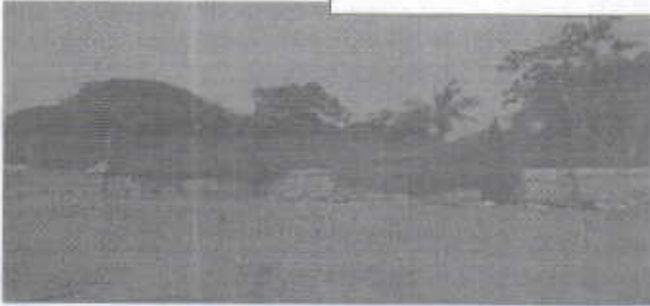
Izq.: Imagen 9. Margen occidental del proyecto, plantación de yuca.
Der.: Imagen 10. Pozo y bomba No. 1

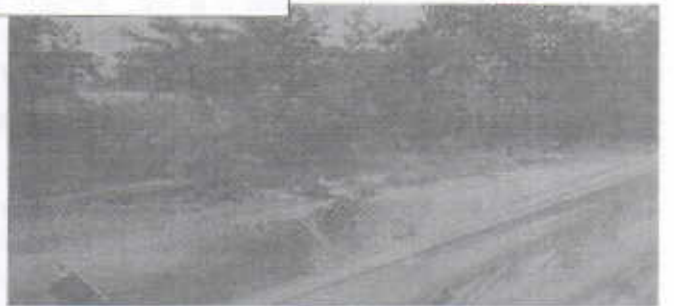
- En el sitio se avistaron tres (3) plataformas (cabezales) correspondientes a pozos perforados (Coord. Geog. Ref. 1- 72°50'28.55"O 10°52'30.99"N; 2- 72°50'30.29"O 10°52'30.79"N; 3- 72°50'28.55"O 10°52'30.99"N); todas con tubería de PVC (2") adosadas a una bomba de superficie. En el momento de la visita, las bombas se encontraron inactivas y había obreros realizando levante de mampostería en bloque de mortero, configurando una caseta de bombeo. **Imagen 10, 11, y 12.**

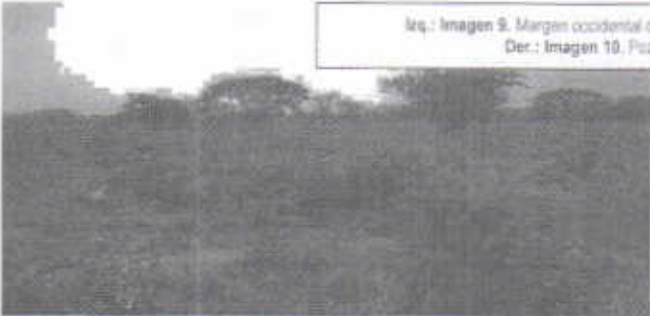
Izq.: Imagen 11. Pozo y Bomba No. 2
Der.: Imagen 12. Pozo y bomba No. 3

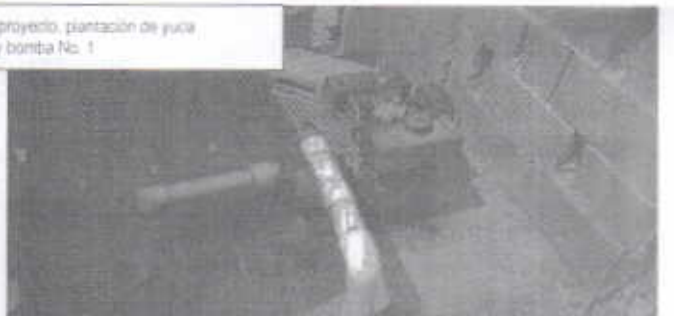
- Sin embargo, una de las bombas (número 3) se halló conectada a una manguera de polietileno que estaba húmeda y con remanentes de agua en su interior; la manguera estaba dirigida a un tanque metálico de (55gal) que se encontró con agua. El personal de obra reconoció que se estaba usando agua del pozo para la fabricación de mortero. **Imagen 13 y 14**

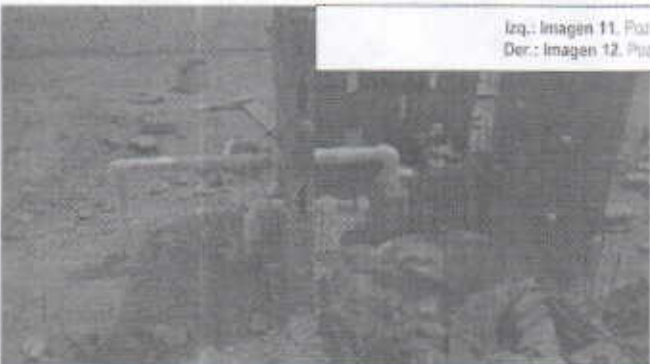
Izq.: Imagen 13. Pozo y Bomba No. 3 - Manguera de polietileno
Der.: Imagen 14. Tanque metálico de (55gal) con agua, manguera polietileno húmeda

El personal de obra en la visita relacionada con el citado informe indicaron que las aguas de los pozos se usaron ocasionalmente; la instalación de las bombas de superficie, la tubería conectada y el uso del agua por parte de la cuadrilla que se encontró construyendo las casetas, así lo corrobora

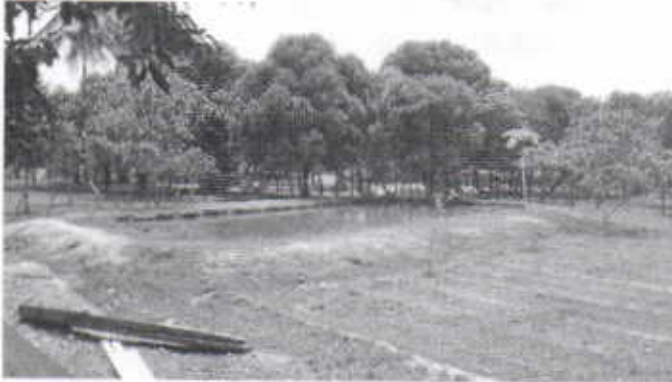
- En predio vecino a la urbanización, identificado como propiedad de ARMANDO LOPERENA, se verificó la existencia del reservorio (jagüey) usado para abastecer a la obra (Coord. Geog. Ref. 72°50'25.87"O 10°52'45.01"N)⁴, según las indicaciones de los acompañantes. El reservorio se encontró con un espejo de agua de unos 160m² (8x20m), delimitado por una pequeña borda perimetral cuya corona está entre 0.30-0.40m sobre el nivel del suelo circundante. **Imagen 15**

izq.: Imagen 15. Reservorio (jaguey) en predio vecino a la urbanización, identificado como propiedad de ARMANDO LOPERENA

-Las evidencias de uso de agua subterránea son corroboradas por la observada insuficiencia en la capacidad del reservorio o jagüey (Coord. Geog. Ref. 72°50'25.87"O 10°52'45.01"N) que según el personal de VALORCON S.A sirvió para atender los requerimientos de agua de la obra; además no se observa claramente que el reservorio se recargue con aguas lluvias; no existe cauce alimentador y su borda perimetral está por encima del nivel de suelo. (negritas nuestra).
